PROTOKOL O MĚŘENÍ TERMOKAMEROU

Datum měření: 11.3. 2010
Měřeno pro: SVBJ – ul. Filipovská 1674-1676, Čáslav
Měření provedl: Ing. Miroslav Šiler

Venkovní teplota:	-2°C
Vnitřní teplota:	20°C
Rozdíl teplot:	22°C

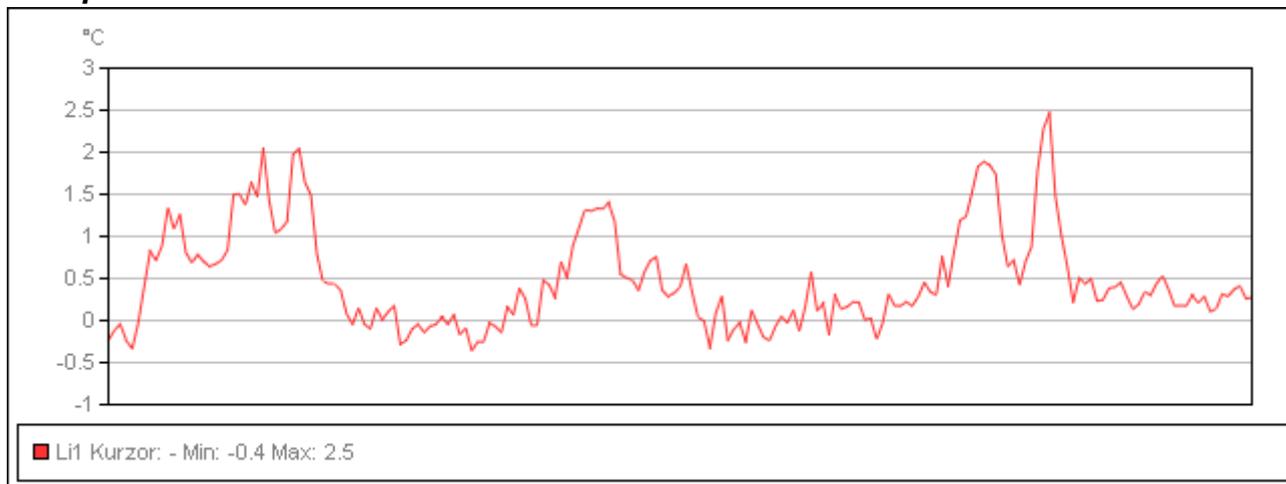
Jsou patrné nerovnoměrnosti a velké rozdíly teplot na fasádě – 6,7°C mezi Sp4 a Sp8. Větší úniky jsou především v místech věnců stropní konstrukce, u nadokenních překladů a špaletami u oken. Dále jsou patrné spáry mezi tvárnici.

Název	Bytový dům Čáslav
Pozice	Levá boční strana
Stav	Před zateplením
Doporučení	Provést zateplení

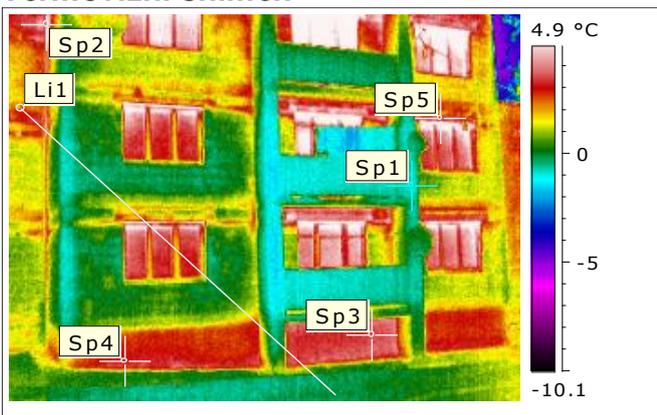
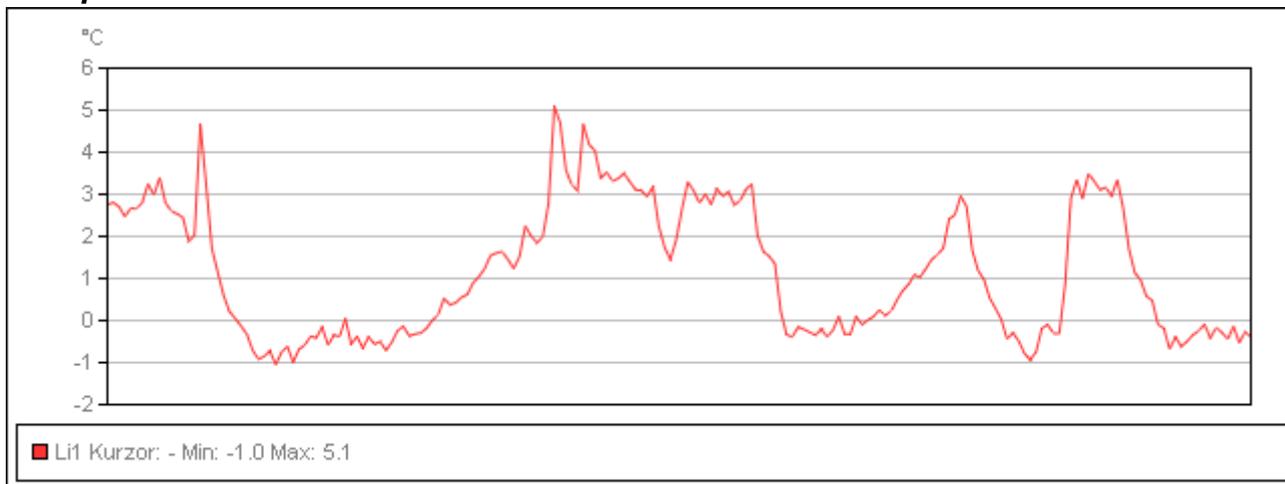
Jsou patrné nerovnoměrnosti a velké rozdíly teplot na fasádě. Větší úniky jsou především v místech věnců stropní konstrukce, u nadokenních překladů a špaletami u oken. Dále jsou patrné spáry mezi tvárnici. Výrazně velký únik je zdivem suterénu Sp3 a Sp4.

Název	Bytový dům Čáslav
Pozice	Levá boční strana
Stav	Před zateplením
Doporučení	Provést zateplení

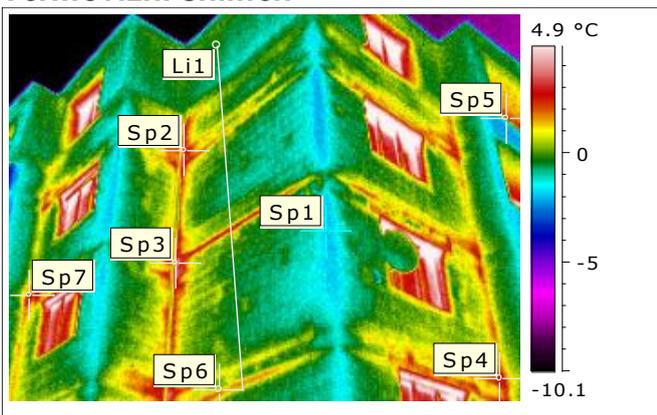
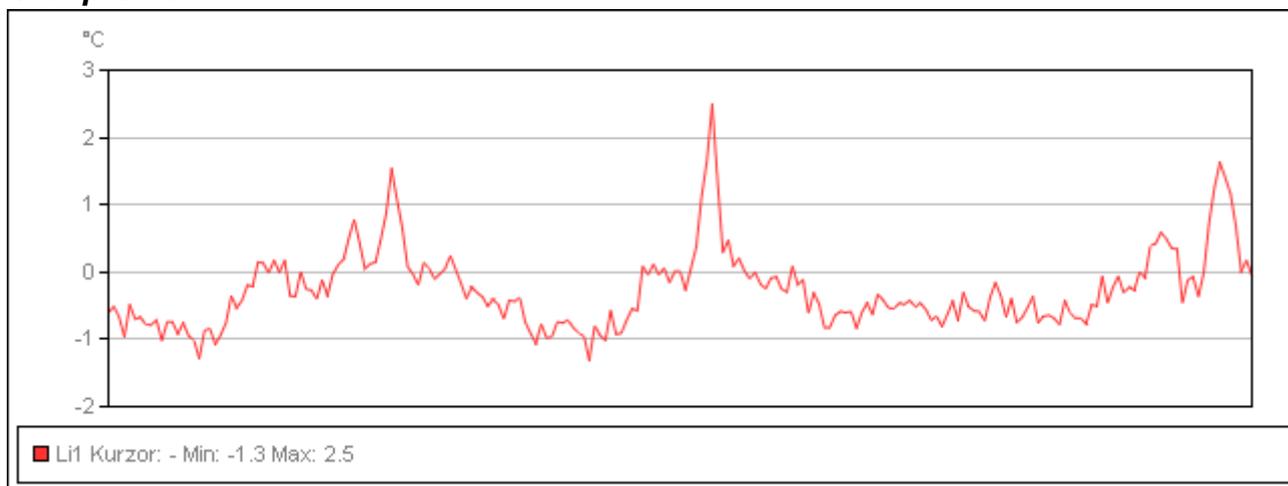
Nerovnoměrnosti a velké rozdíly teplot na fasádě. Největší úniky jsou především v místech věnců stropní konstrukce, u nadokenních překladů a špaletami u oken. Dále jsou patrné spáry mezi tvárnicemi

Název	Bytový dům Čáslav
Pozice	Levá boční strana
Stav	Před zateplením
Doporučení	Provést zateplení

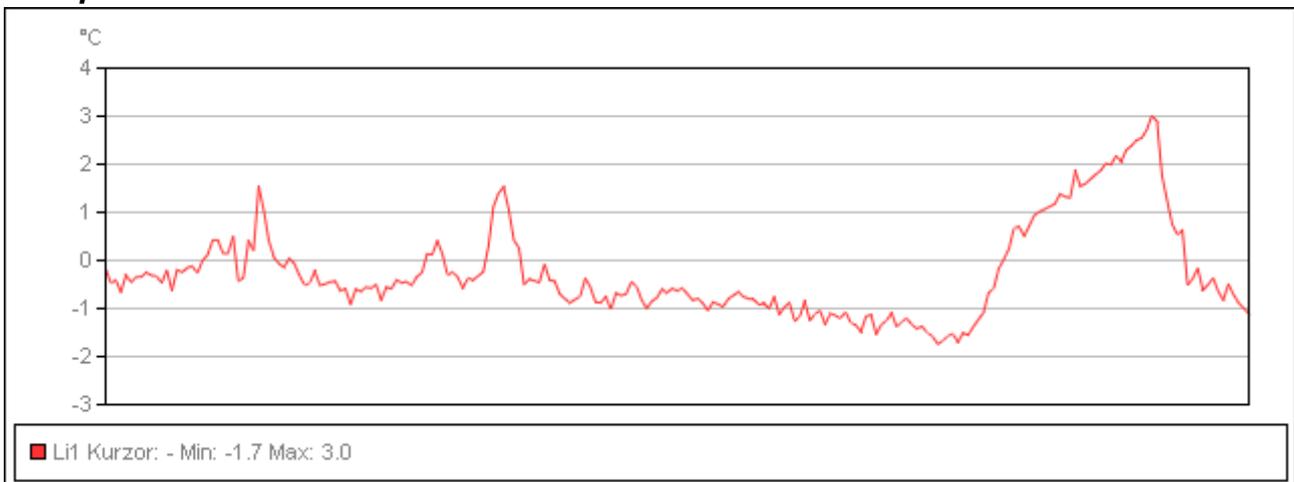
Jsou patrné nerovnoměrnosti a velké rozdíly teplot na fasádě. Větší úniky jsou především v místech věnců stropní konstrukce, u nadokenních překladů a špaletami u oken. Jsou patrné spáry mezi tvárnicemi. Výrazně velký únik je zdivem suterénu Sp2 a Sp3 a netěsnými nebo pootevřenými okny Sp6.

Název	Bytový dům Čáslav
Pozice	Levá boční strana
Stav	Před zateplením
Doporučení	Provést zateplení

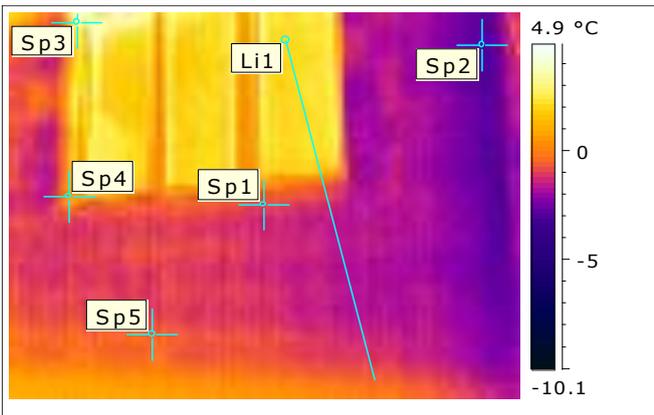
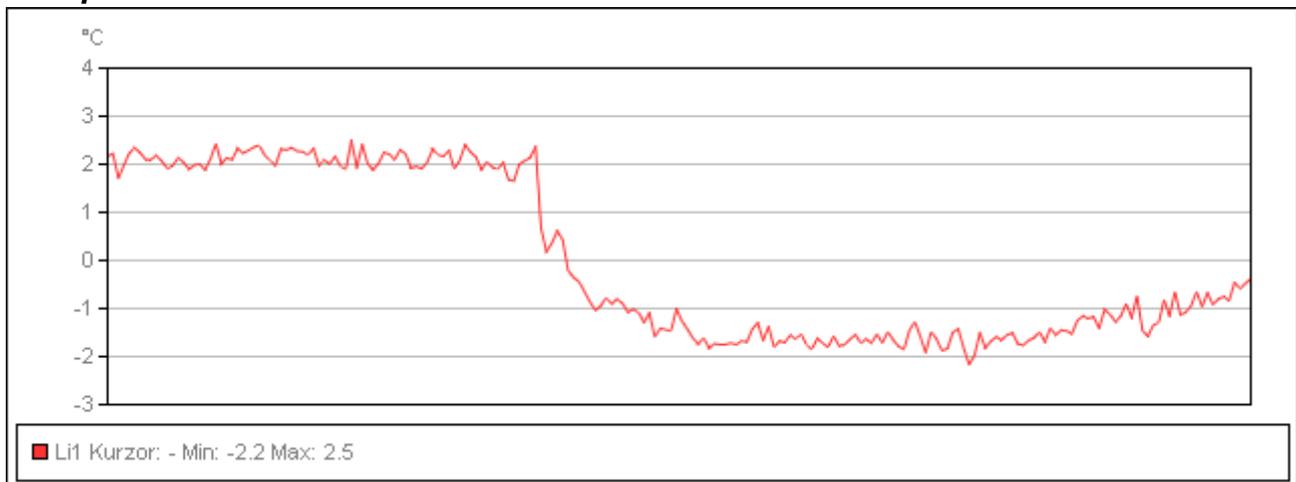
Nerovnoměrnost teplot na fasádě způsobují spáry ve zdivu, některé tvárnice s horšími izolačními vlastnostmi. Teplejší plocha pod oknem je zřejmě způsobena radiátorem ÚT v interiéru.

Název	Bytový dům Čáslav
Pozice	Levá boční strana – byt v přízemí
Stav	Před zateplením
Doporučení	Provést zateplení

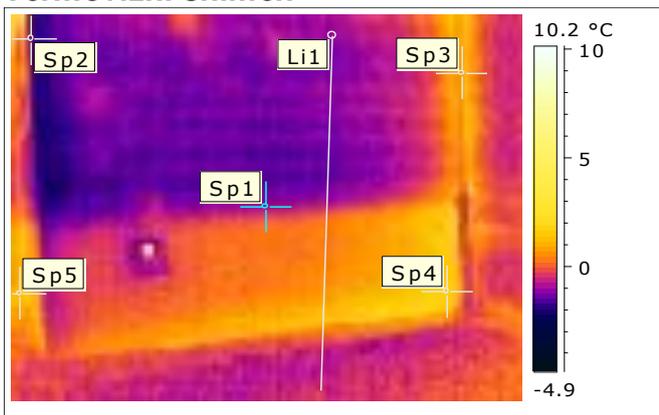
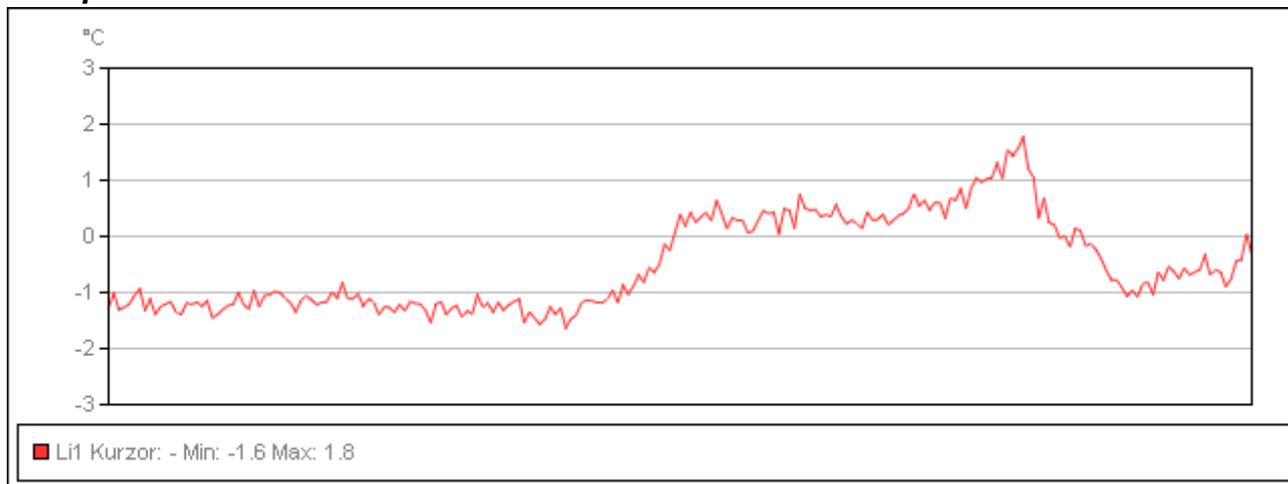
Na snímku je patrný únik tepla zdívem suterénu Sp4.

Název	Bytový dům Čáslav
Pozice	Přední vchodová strana
Stav	Před zateplením
Doporučení	Provést zateplení

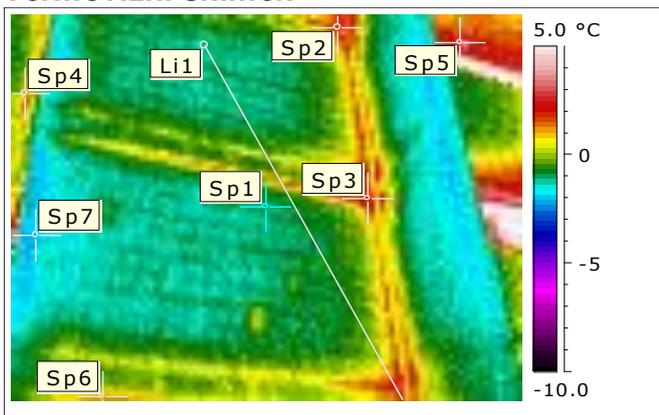
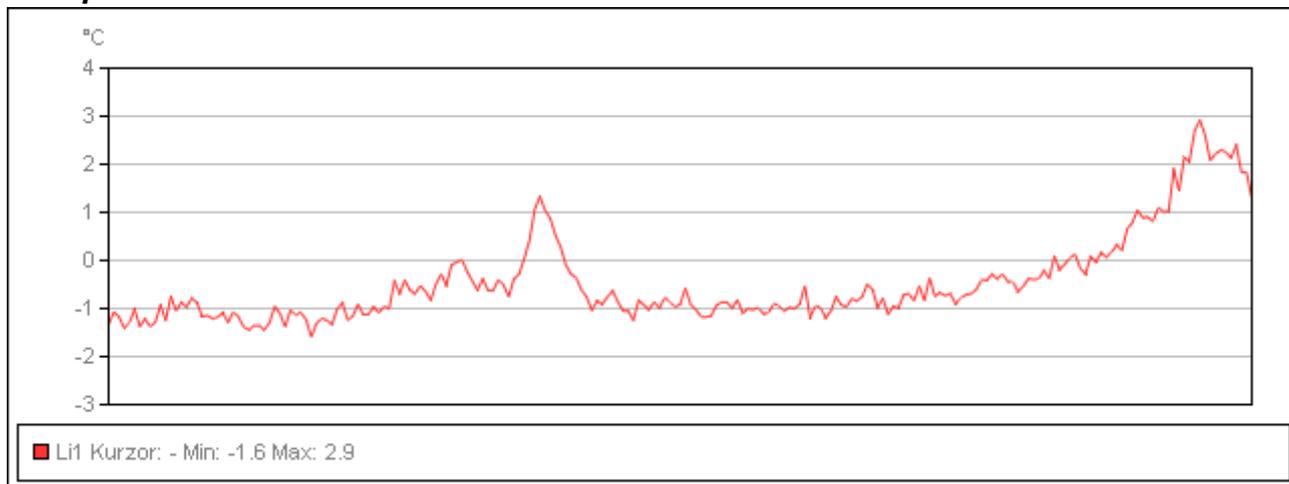
Vysoké úniky ve věncích stropní konstrukce.

Název	Bytový dům Čáslav
Pozice	Přední vchodová strana
Stav	Před zateplením
Doporučení	Provést zateplení

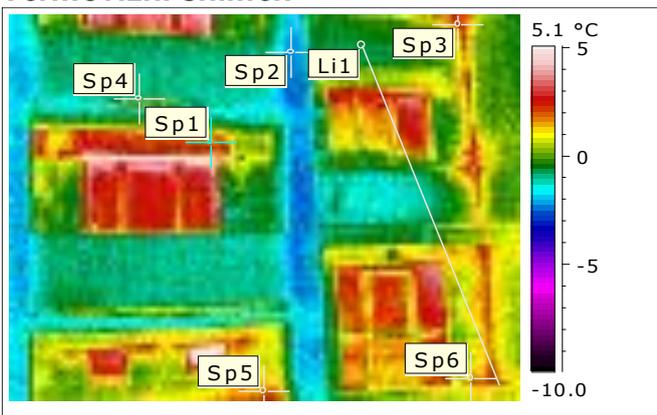
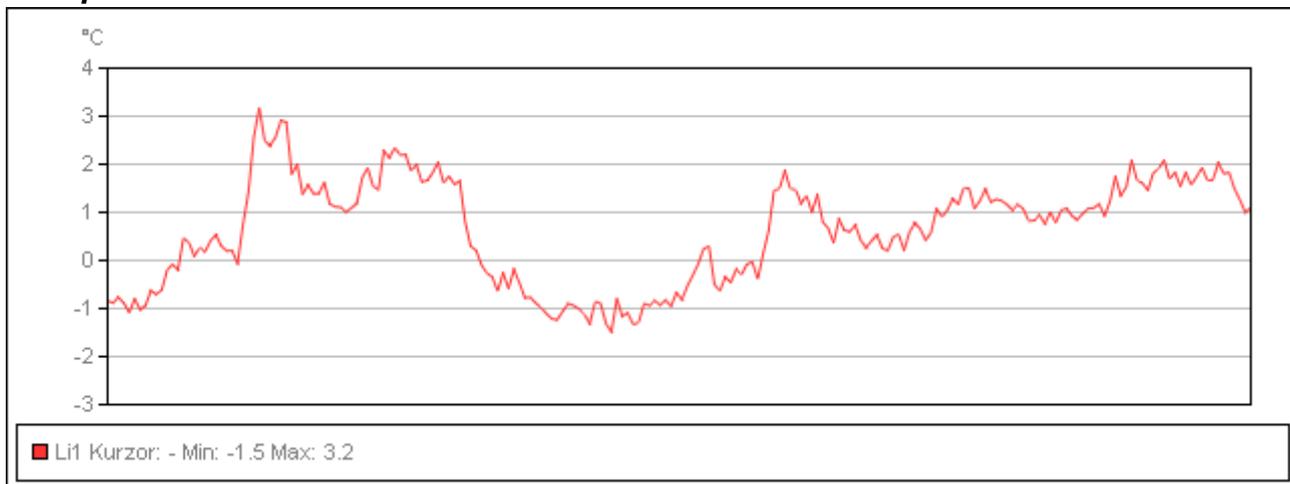
Úniky nadokenními překlady, nižší izolační vlastnosti zdiva v suterénu

Název	Bytový dům Čáslav
Pozice	Přední vchodová strana
Stav	Před zateplením
Doporučení	Provést zateplení

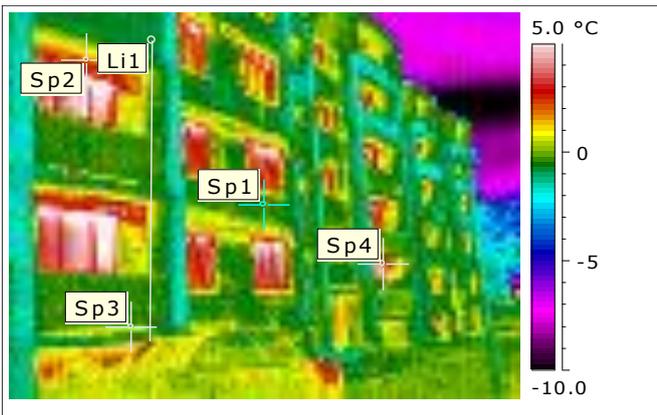
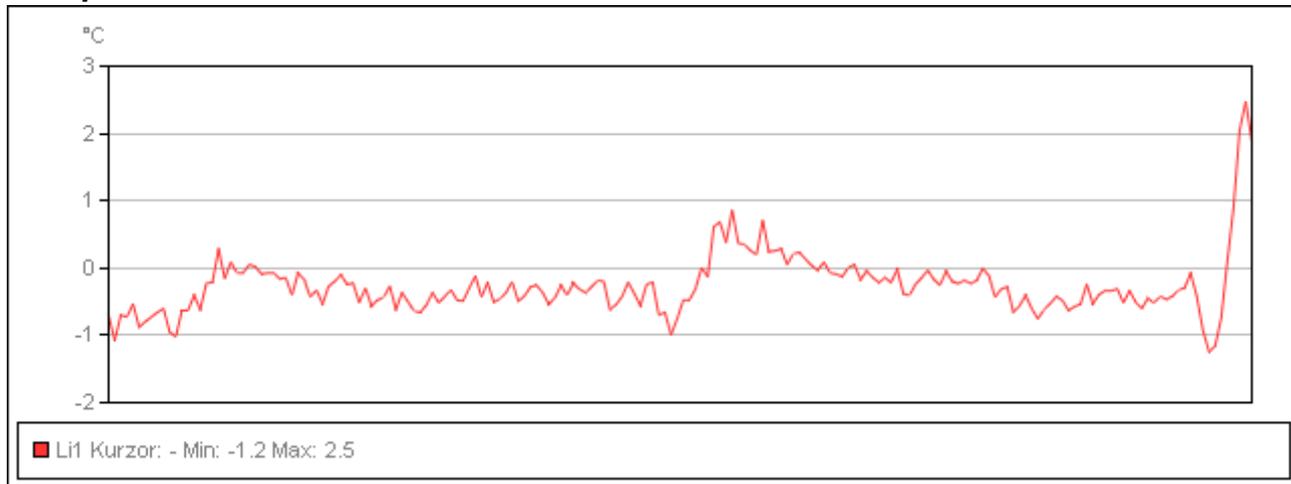
Problematická místa se opakují

Název	Bytový dům Čáslav
Pozice	Přední vchodová strana
Stav	Před zateplením
Doporučení	Provést zateplení

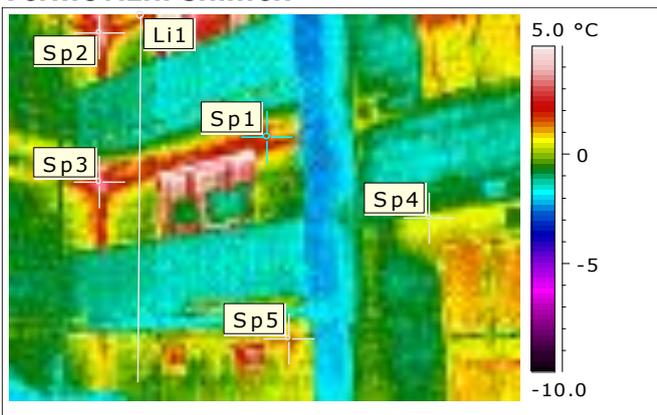
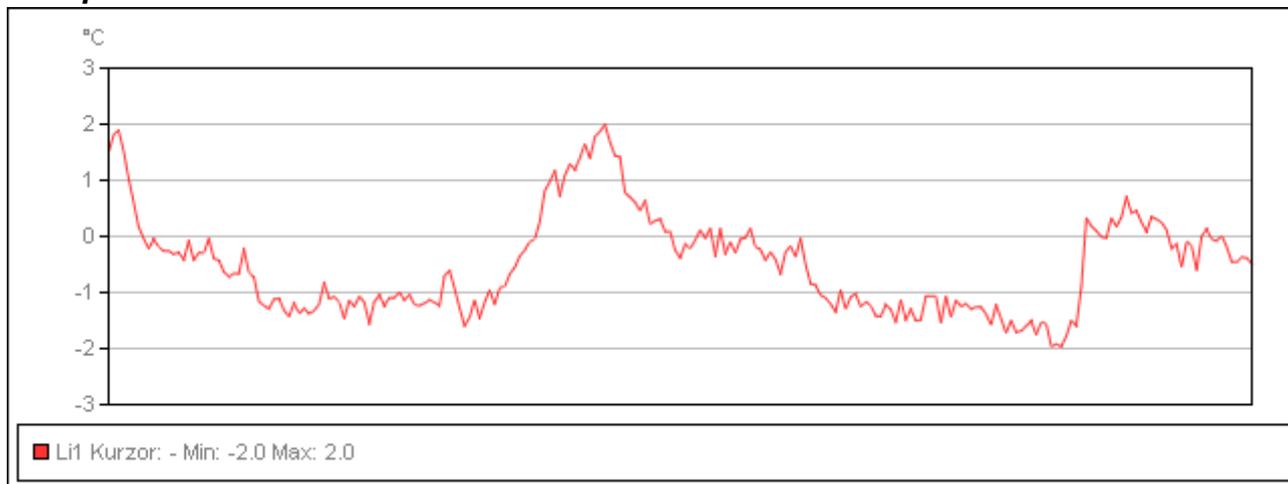
Problematická místa se opakují

Název	Bytový dům Čáslav
Pozice	Přední vchodová strana
Stav	Před zateplením
Doporučení	Provést zateplení

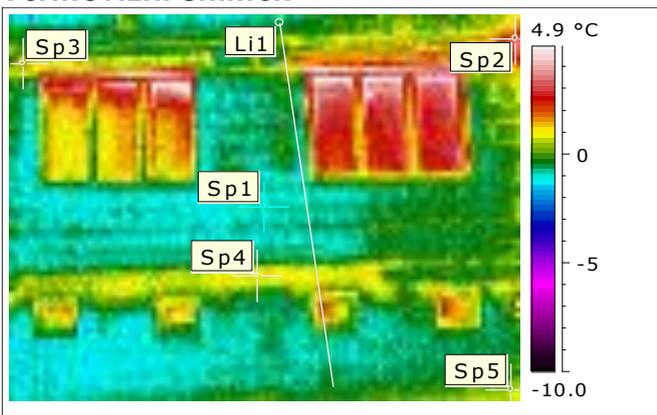
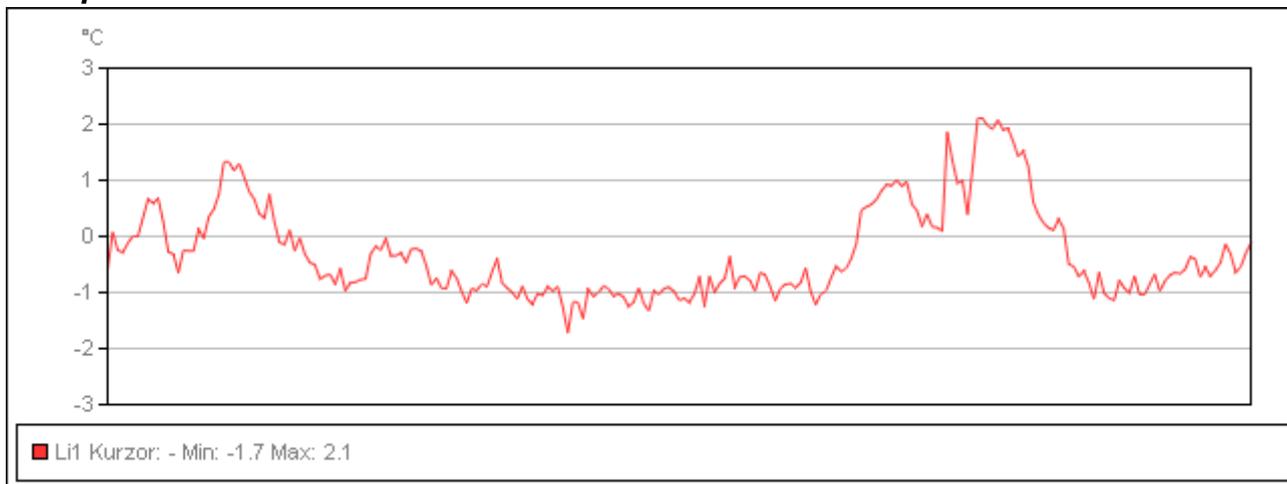
Problematická místa se opakují

Název	Bytový dům Čáslav
Pozice	Přední vchodová strana
Stav	Před zateplením
Doporučení	Provést zateplení

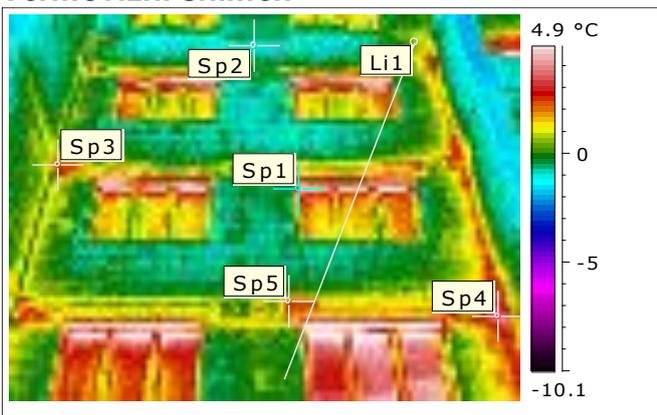
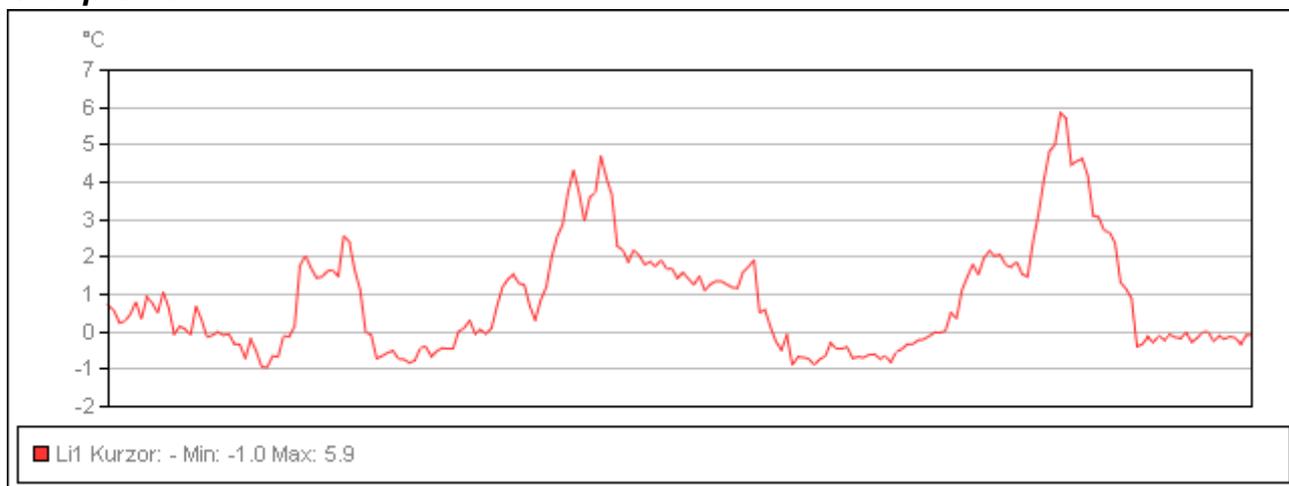
Problematická místa se opakují

Název	Bytový dům Čáslav
Pozice	Přední vchodová strana
Stav	Před zateplením
Doporučení	Provést zateplení

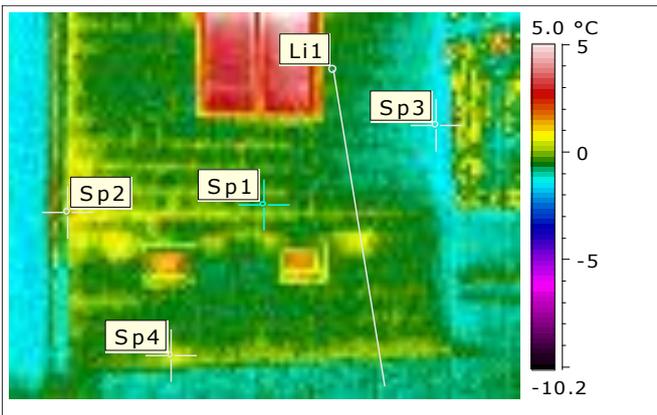
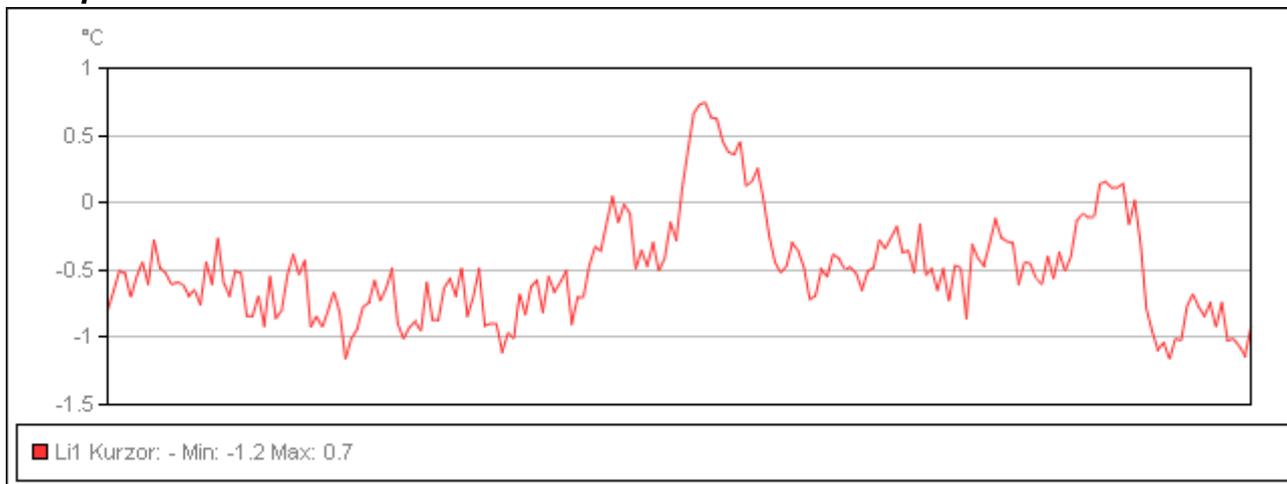
Problematická místa se opakují

Název	Bytový dům Čáslav
Pozice	Přední vchodová strana
Stav	Před zateplením
Doporučení	Provést zateplení

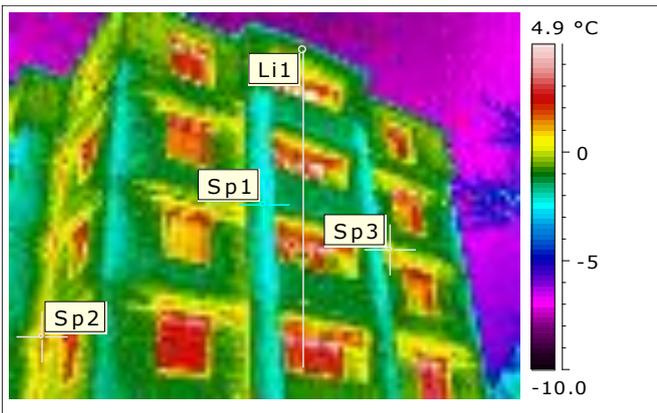
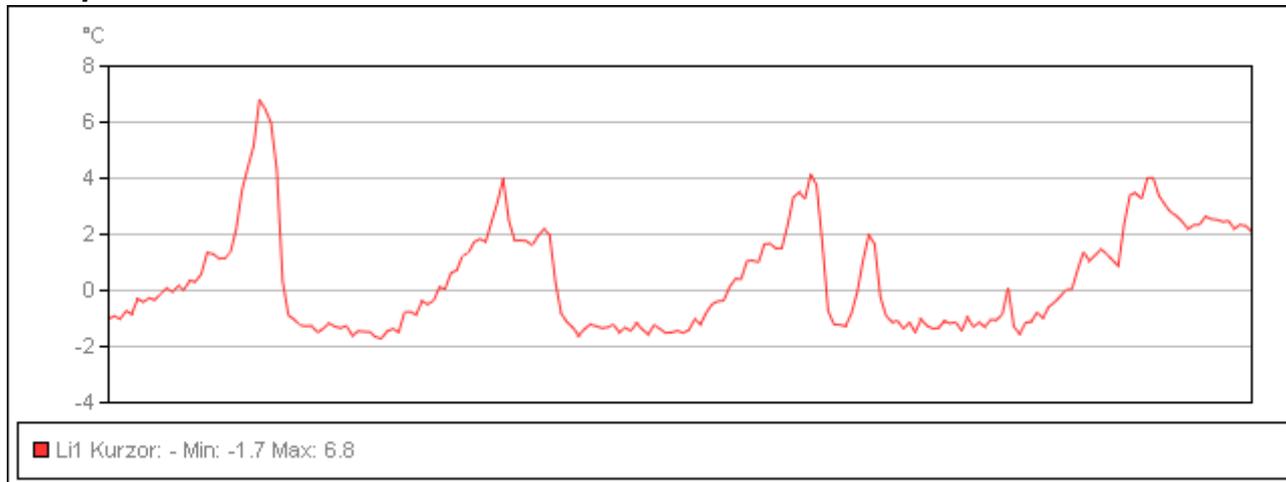
Problematická místa se opakují

Název	Bytový dům Čáslav
Pozice	Pravá boční strana
Stav	Před zateplením
Doporučení	Provést zateplení

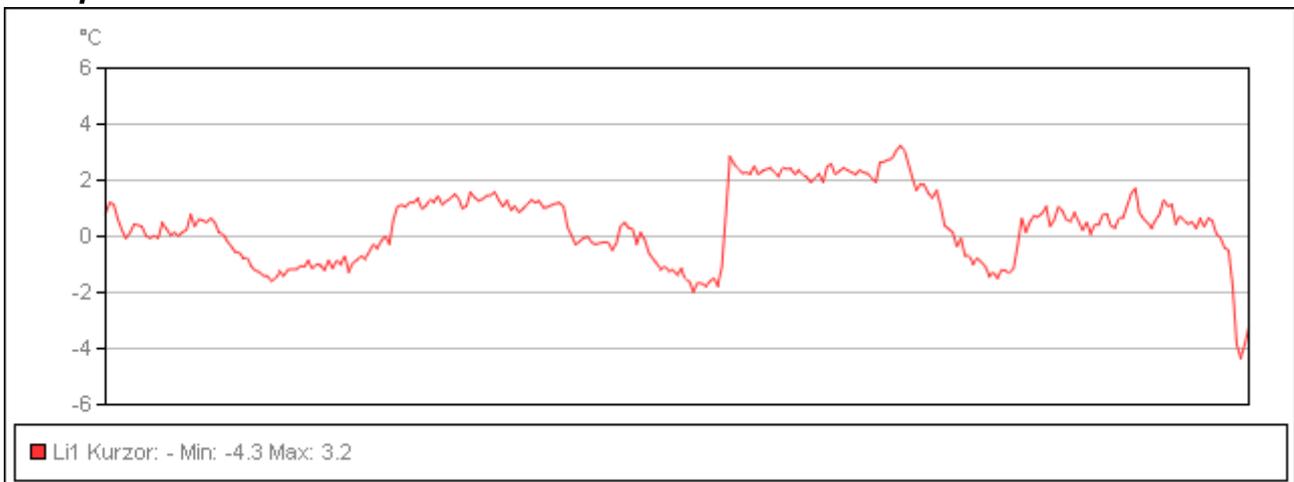
Problematická místa se opakují

Název	Bytový dům Čáslav
Pozice	Pravá boční strana
Stav	Před zateplením
Doporučení	Provést zateplení

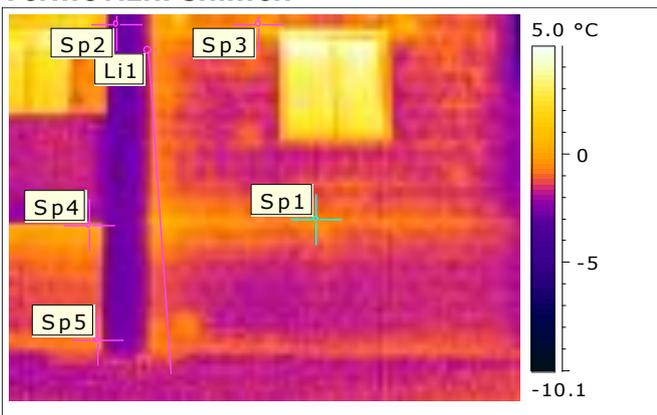
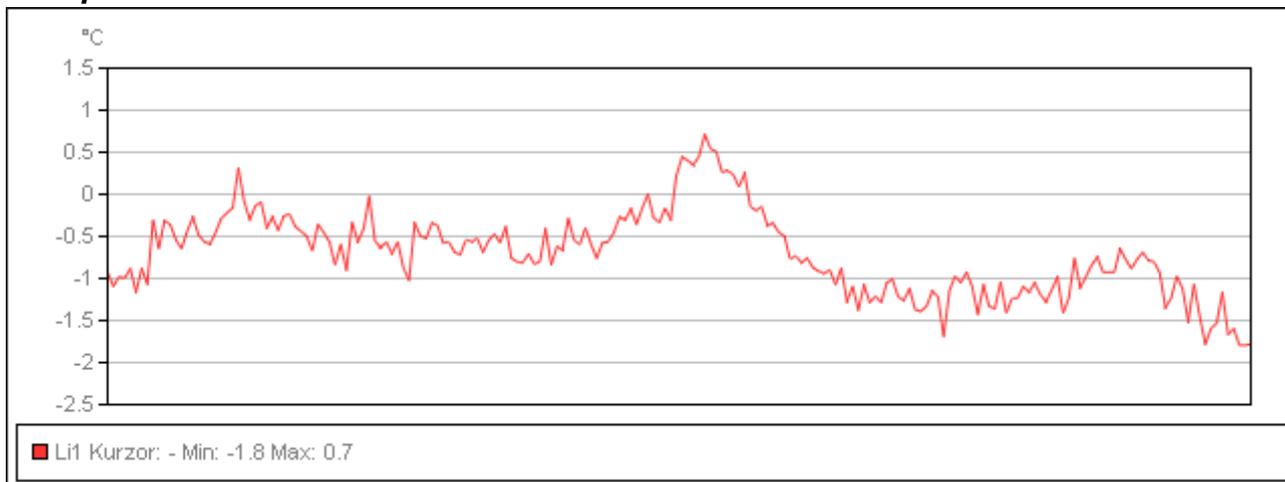
Problematická místa se opakují

Název	Bytový dům Čáslav
Pozice	Pravá boční strana
Stav	Před zateplením
Doporučení	Provést zateplení

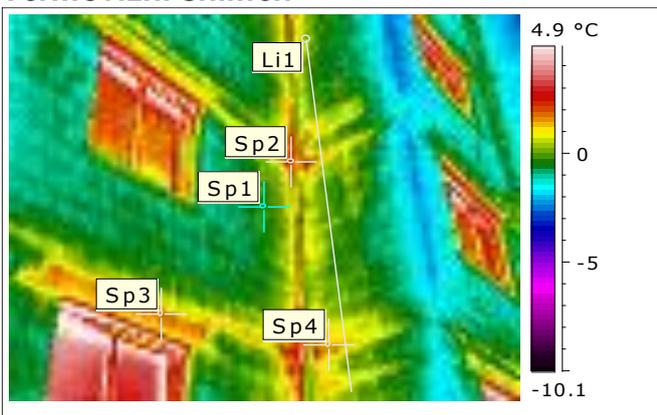
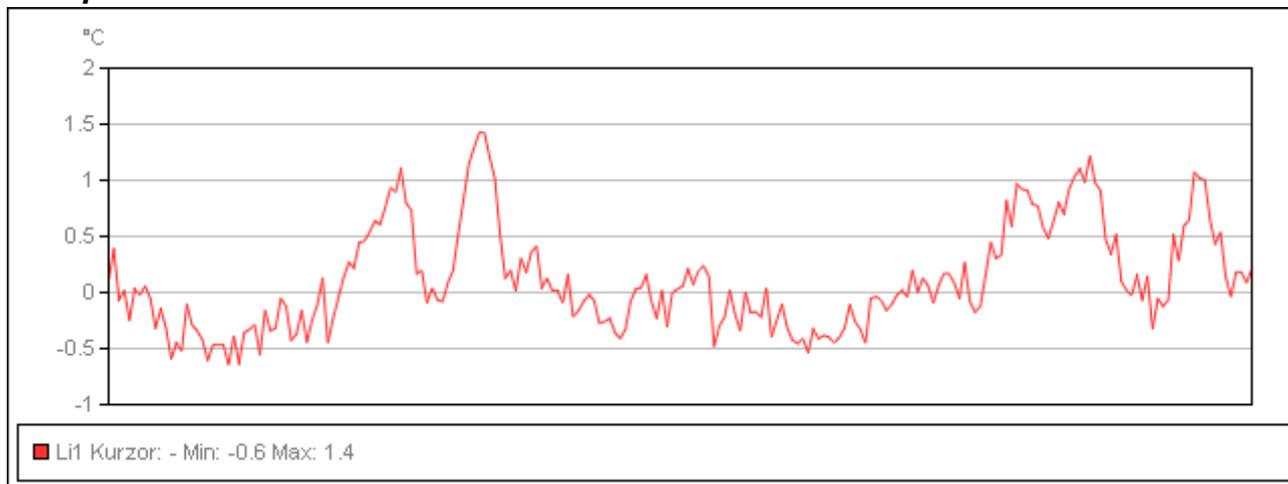
Problematická místa se opakují

Název	Bytový dům Čáslav
Pozice	Zadní podélná strana
Stav	Před zateplením
Doporučení	Provést zateplení

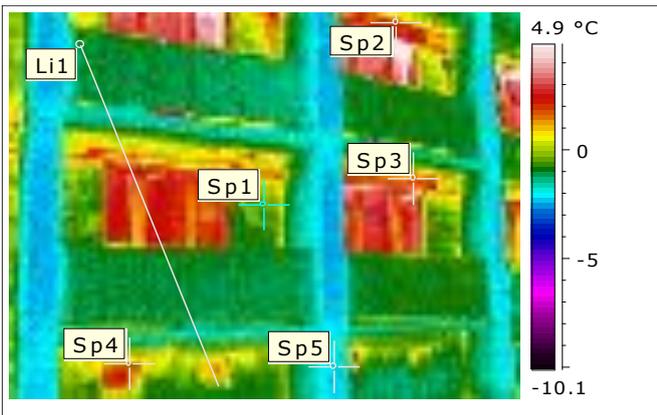
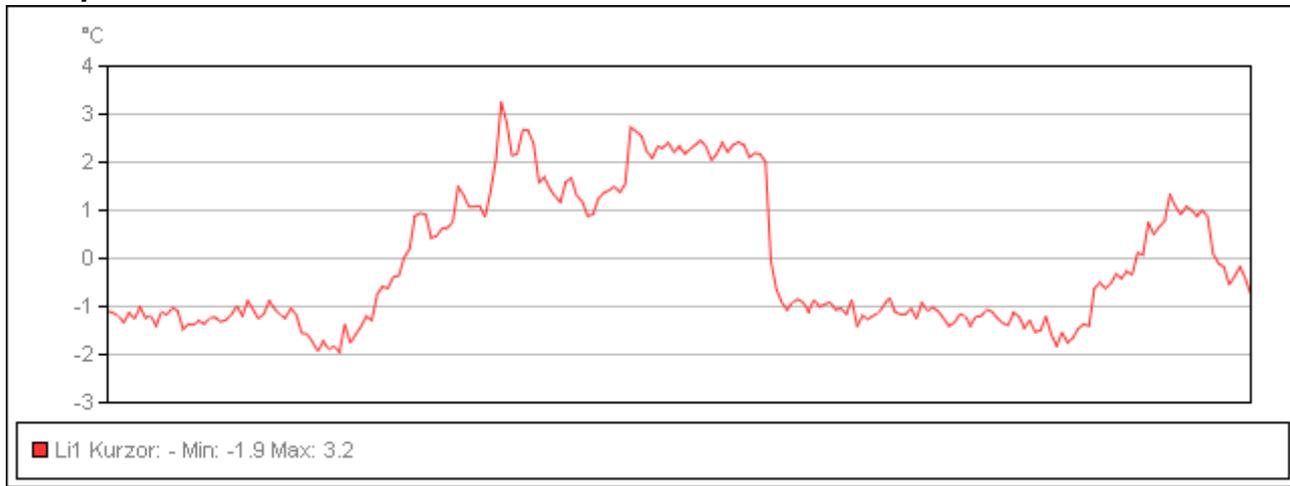
Problematická místa se opakují

Název	Bytový dům Čáslav
Pozice	Zadní podélná strana
Stav	Před zateplením
Doporučení	Provést zateplení

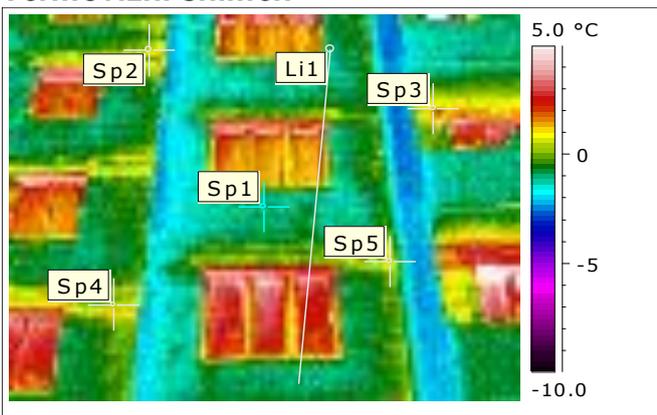
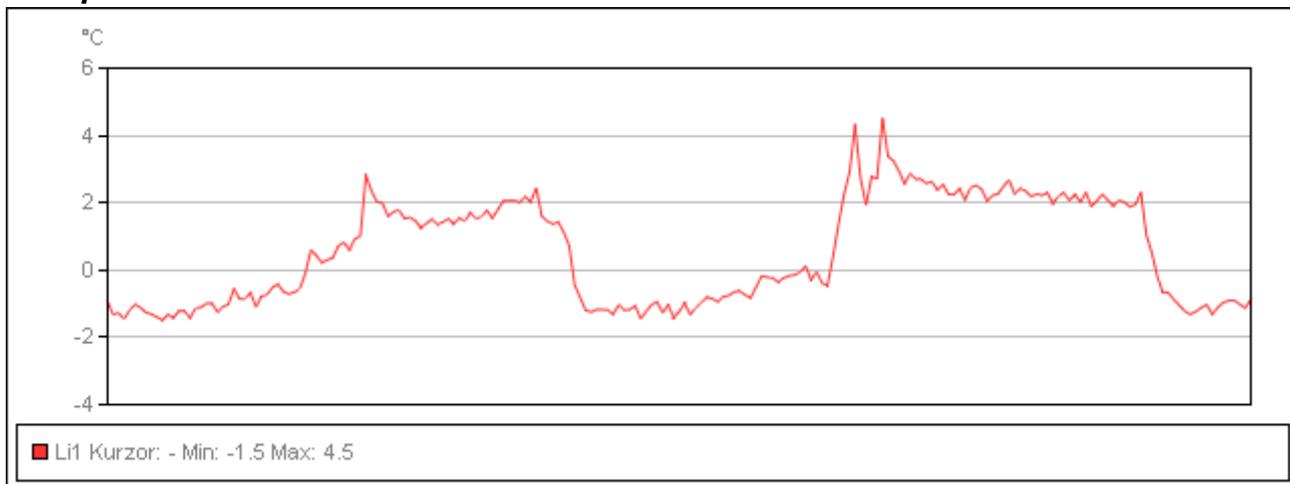
Problematická místa se opakují

Název	Bytový dům Čáslav
Pozice	Zadní podélná strana
Stav	Před zateplením
Doporučení	Provést zateplení

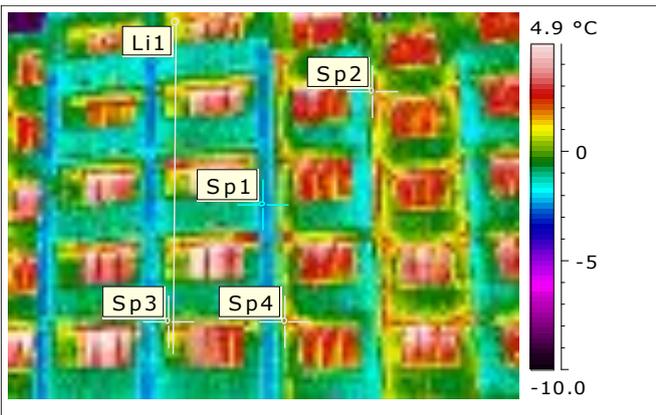
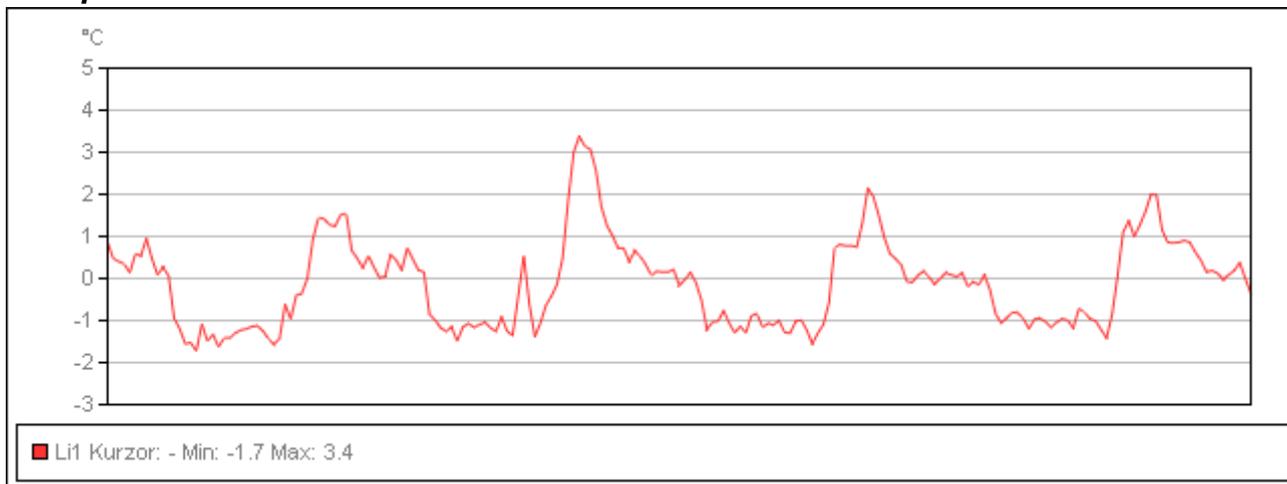
Problematická místa se opakují

Název	Bytový dům Čáslav
Pozice	Zadní podélná strana
Stav	Před zateplením
Doporučení	Provést zateplení

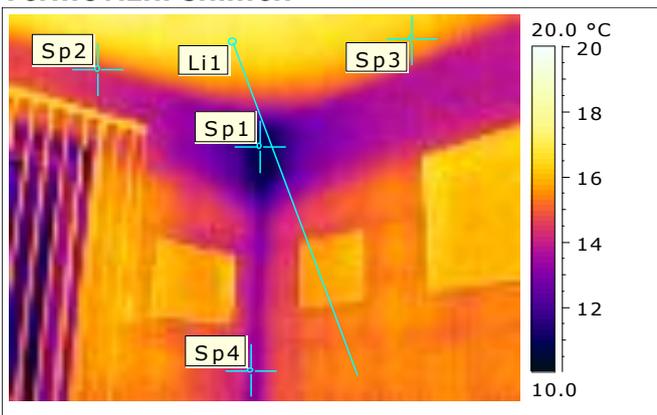
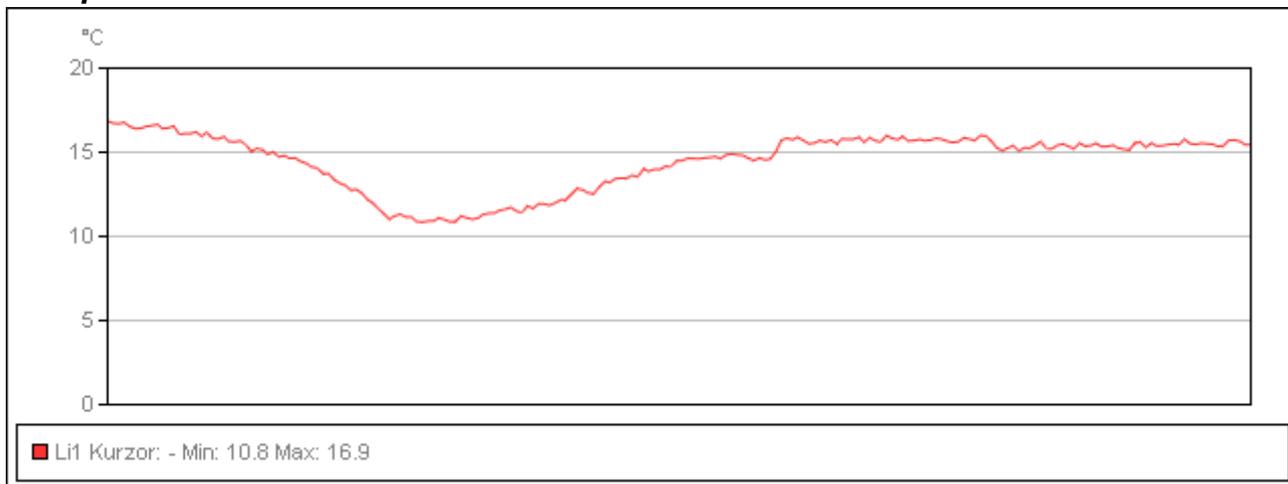
Nízká teplota se projevuje ve věnci stropní konstrukce a ve spárách mezi tvárnici. Na chladných místech hrozí riziko vzniku nebezpečných plísní.

Název	Bytová jednotka Čáslav
Pozice	Byt v přízemí
Stav	Před zateplením
Doporučení	Provést zateplení

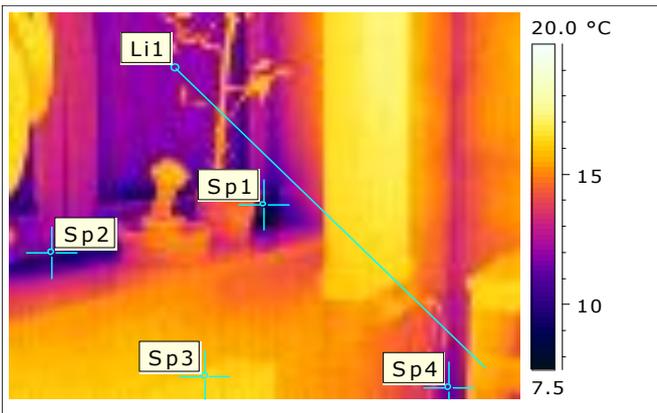
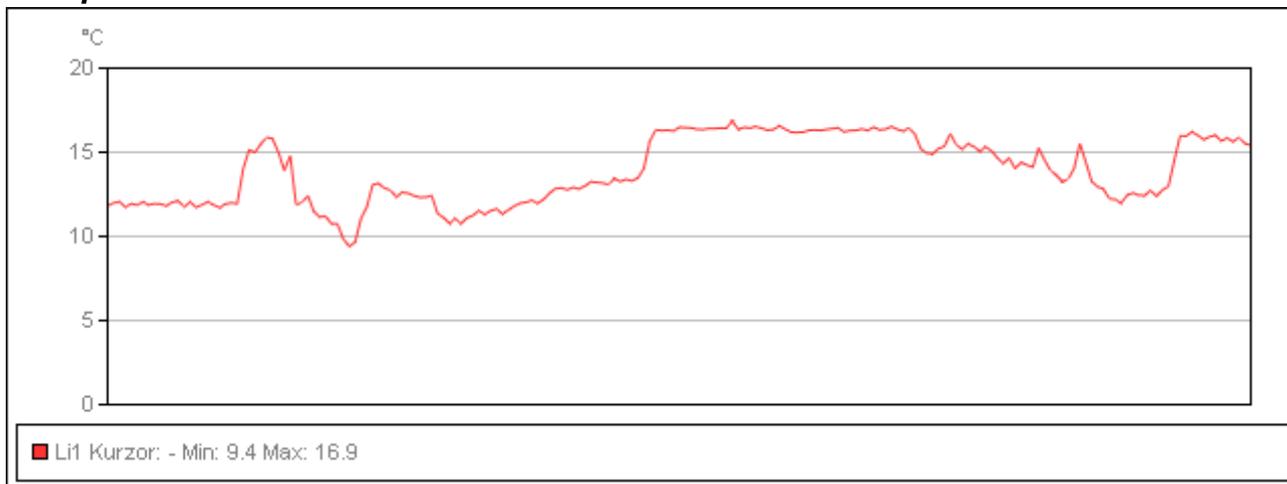
Úniky okolo oken - nebezpečně nízká teplota.

Název	Bytová jednotka Čáslav
Pozice	Byt v přízemí
Stav	Před zateplením
Doporučení	Provést zateplení

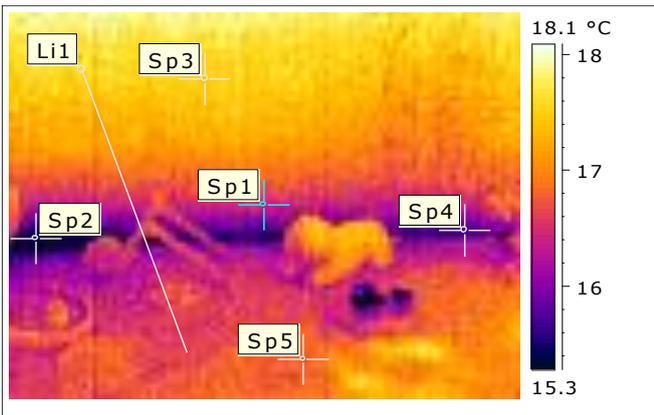
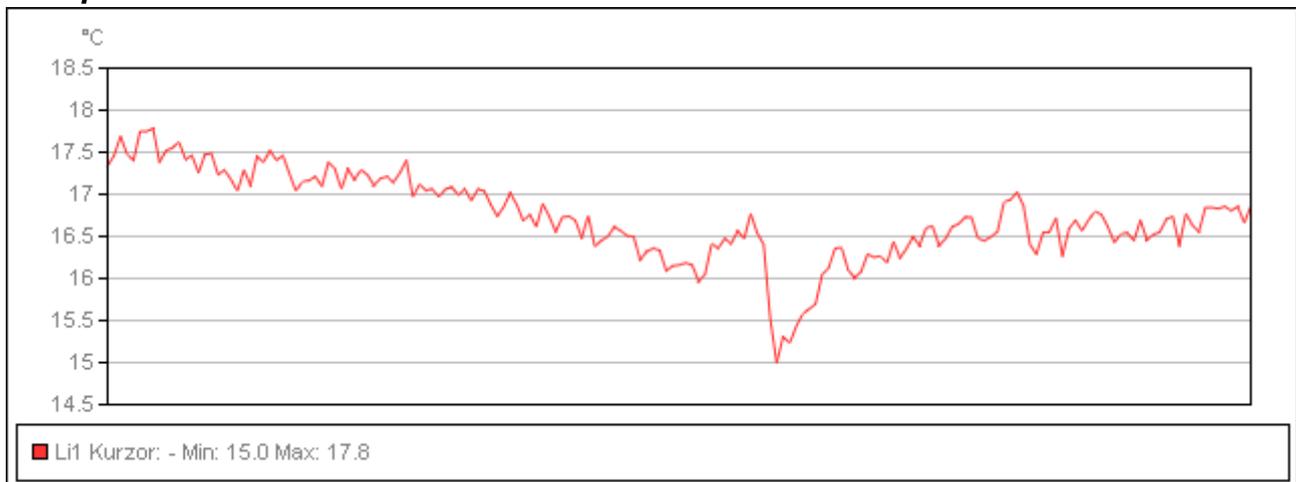
Nízká teplota od podlahy, respektive od věnce stropní konstrukce.

Název	Bytová jednotka Čáslav
Pozice	Byt v přízemí
Stav	Před zateplením
Doporučení	Provést zateplení

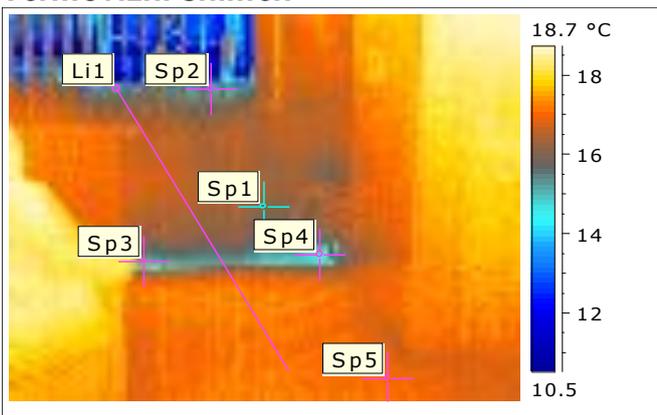
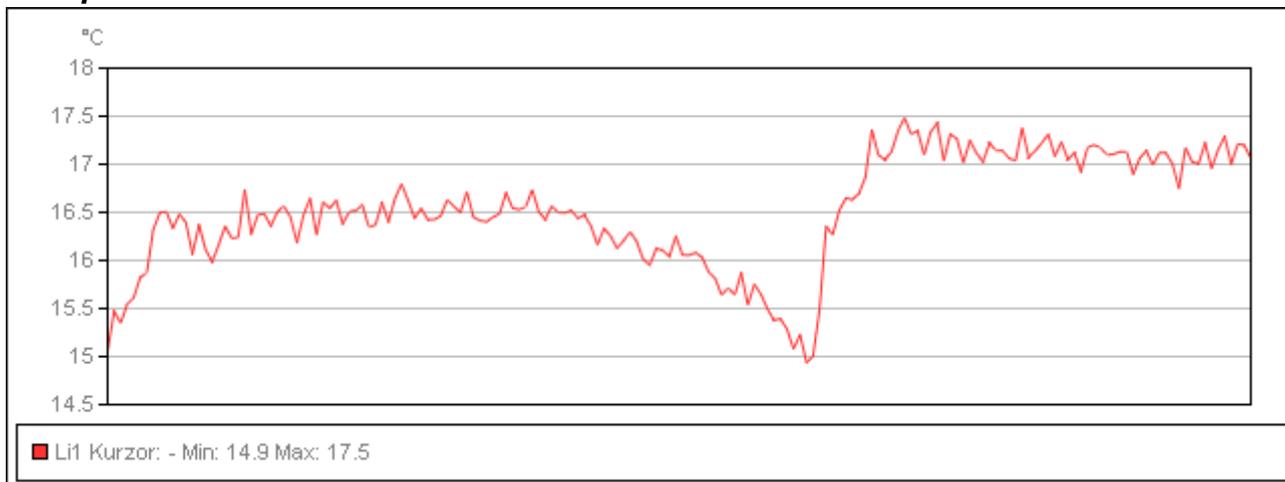
Nízká teplota od podlahy, respektive od věnce stropní konstrukce.

Název	Bytová jednotka Čáslav
Pozice	Byt v přízemí
Stav	Před zateplením
Doporučení	Provést zateplení

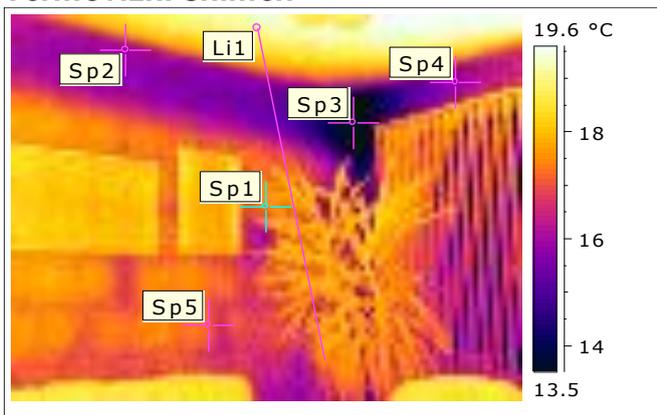
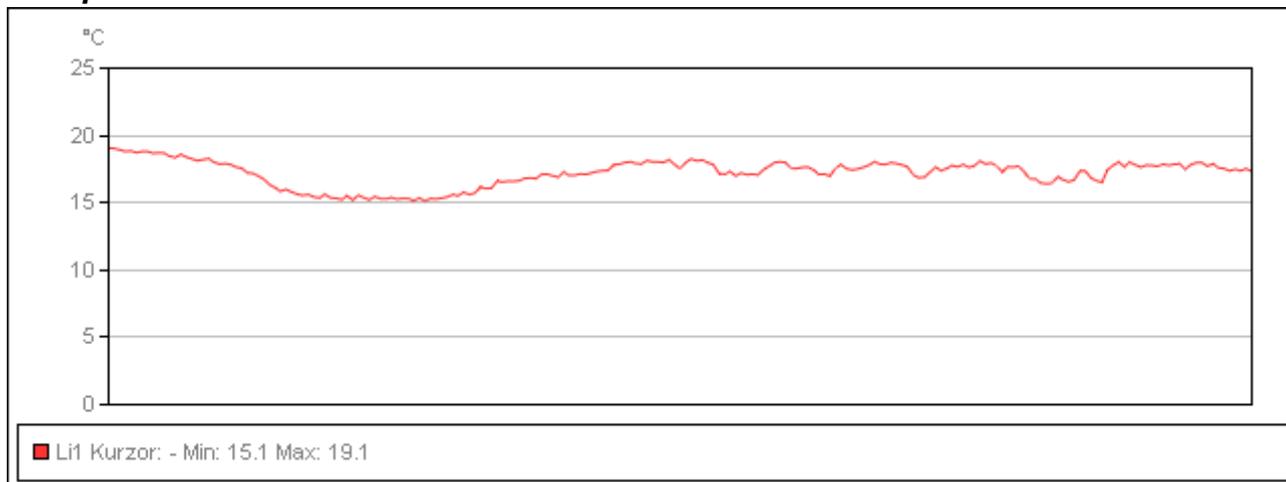
Nízká teplota se projevuje ve věnci stropní konstrukce a ve spárách mezi tvárnici. Na chladných místech hrozí riziko vzniku nebezpečných plísní.

Název	Bytová jednotka Čáslav
Pozice	Byt v přízemí
Stav	Před zateplením
Doporučení	Provést zateplení
