PROTOKOL O MĚŘENÍ TERMOKAMEROU

Datum měření: 11.3. 2010
Měřeno pro: SVBJ – ul. Filipovská 1674-1676, Čáslav
Měření provedl: Ing. Miroslav Šiler

Venkovní teplota:	-2°C
Vnitřní teplota:	20°C
Rozdíl teplot:	22°C

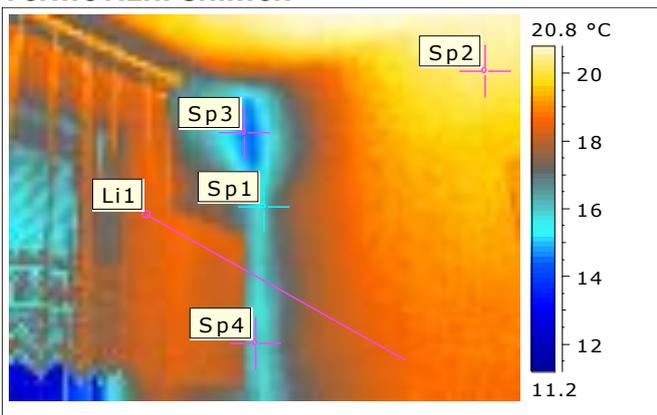
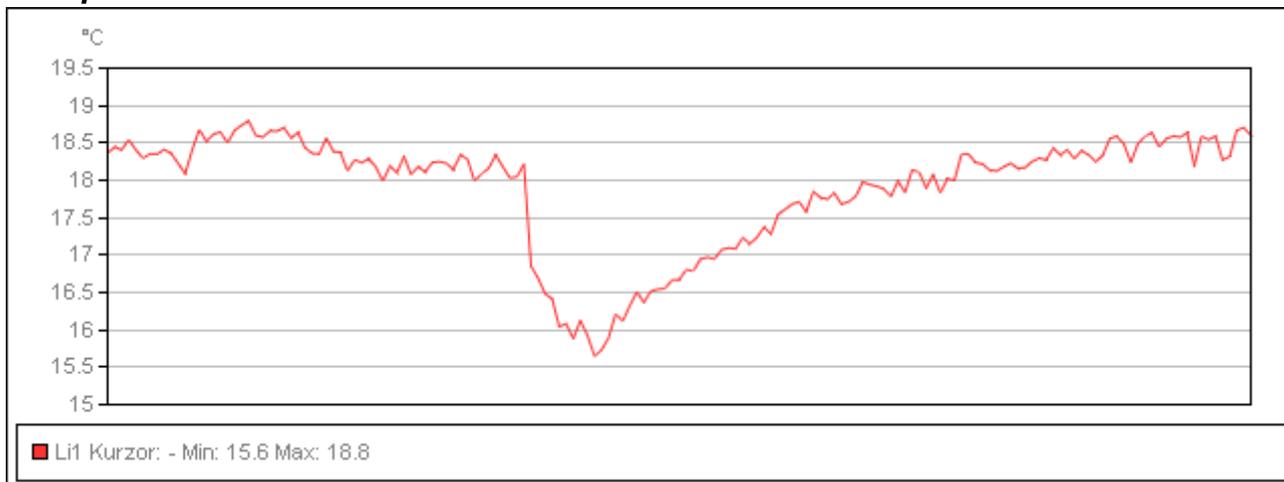
Nízká teplota se projevuje ve věnci stropní konstrukce a v nároží. Na chladných místech hrozí riziko vzniku nebezpečných plísni.

Název	Bytová jednotka Čáslav
Pozice	Byt v přízemí
Stav	Před zateplením
Doporučení	Provést zateplení

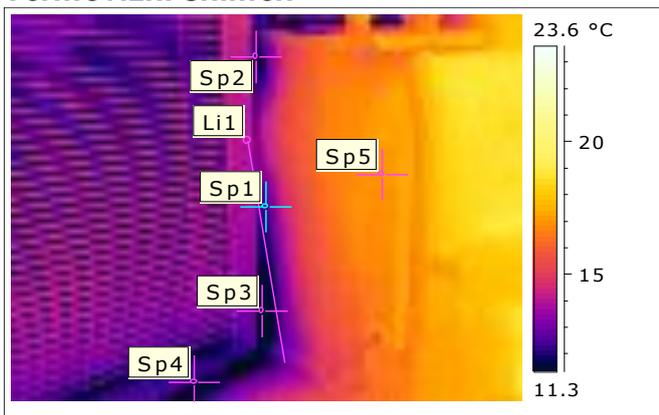
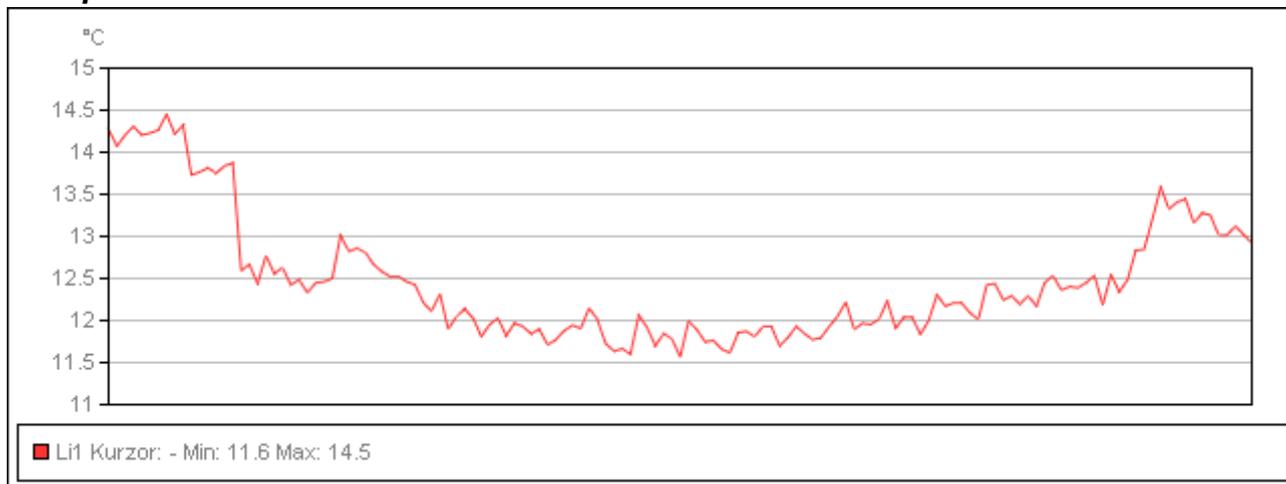
Nezateplené špalety se projeví nízkou teplotou v interiéru. Může být i netěsnost dveří.

Název	Bytová jednotka Čáslav
Pozice	Byt v přízemí
Stav	Před zateplením
Doporučení	Provést zateplení

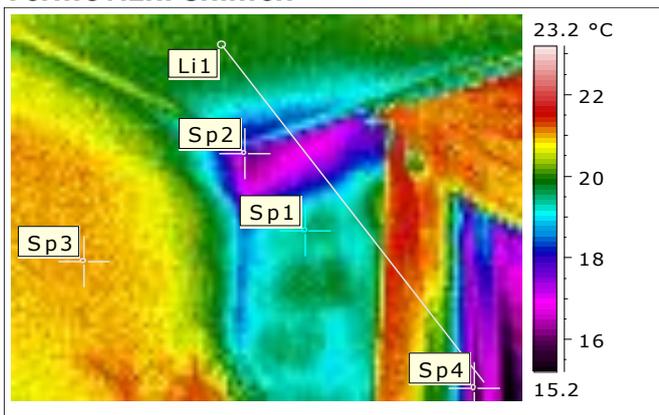
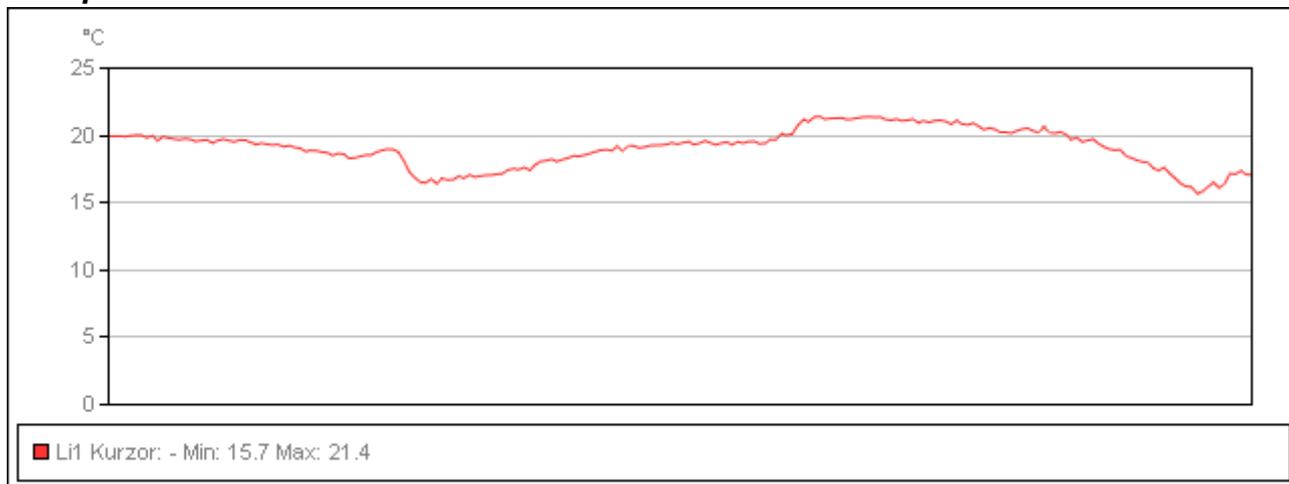
Nízká teplota se projevuje ve věnci stropní konstrukce a ve spárách mezi tvárnici. Na chladných místech hrozí riziko vzniku nebezpečných plísní.

Název	Bytová jednotka Čáslav
Pozice	Byt pod střechou
Stav	Před zateplením
Doporučení	Provést zateplení

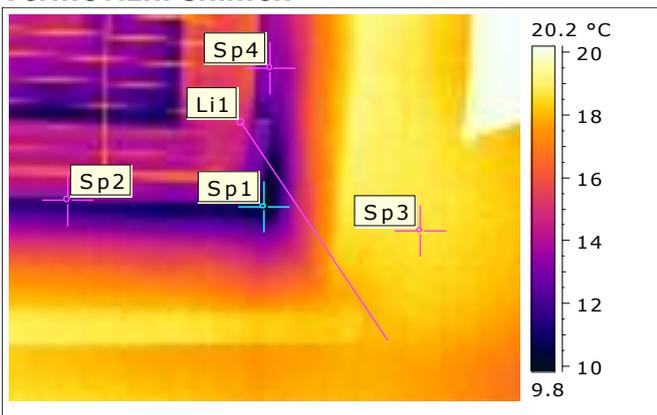
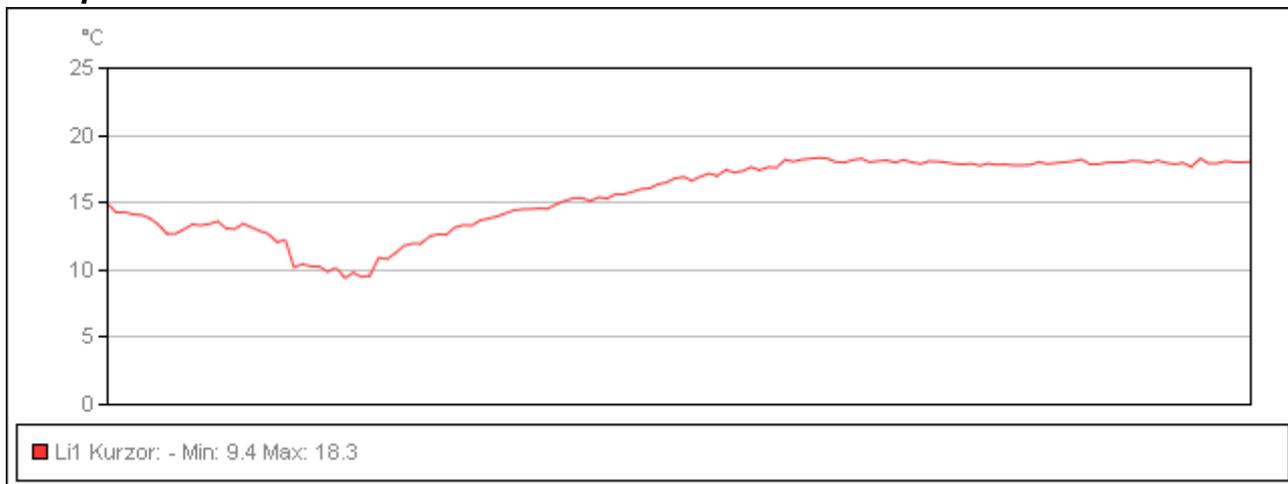
Úniky okolo oken – nebezpečná teplota pro vznik plísní.

Název	Bytová jednotka Čáslav
Pozice	Byt pod střechou
Stav	Před zateplením
Doporučení	Provést zateplení

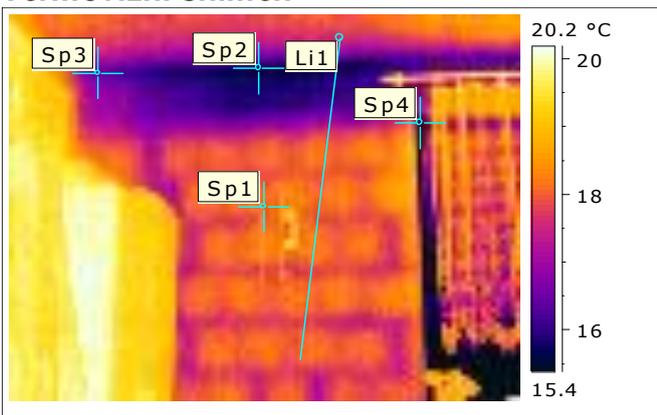
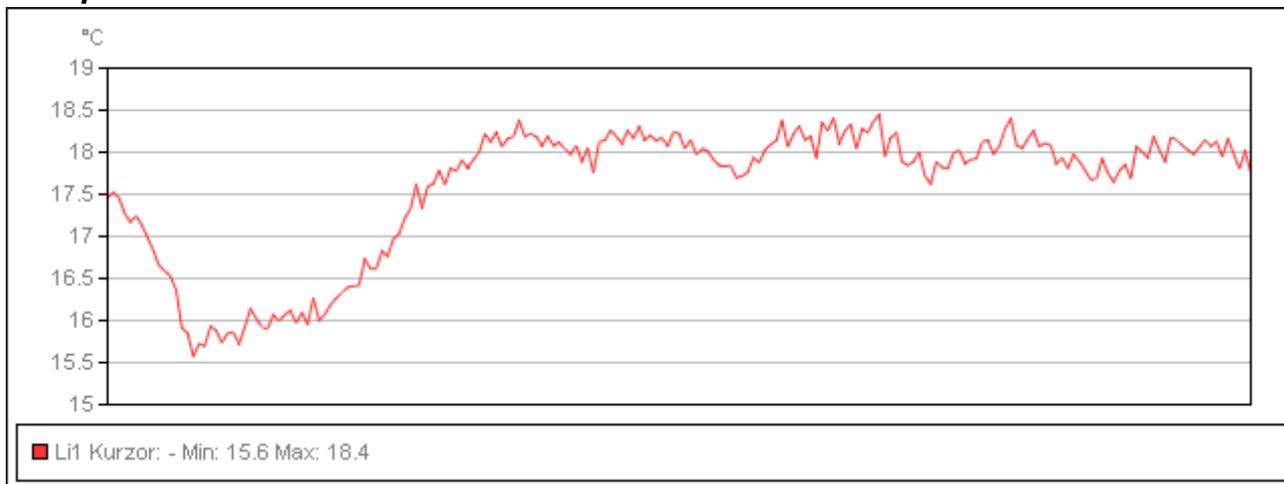
Nízká teplota se projevuje ve věnci stropní konstrukce a ve spárách mezi tvárnici. Na chladných místech hrozí riziko vzniku nebezpečných plísní.

Název	Bytová jednotka Čáslav
Pozice	Byt pod střechou
Stav	Před zateplením
Doporučení	Provést zateplení

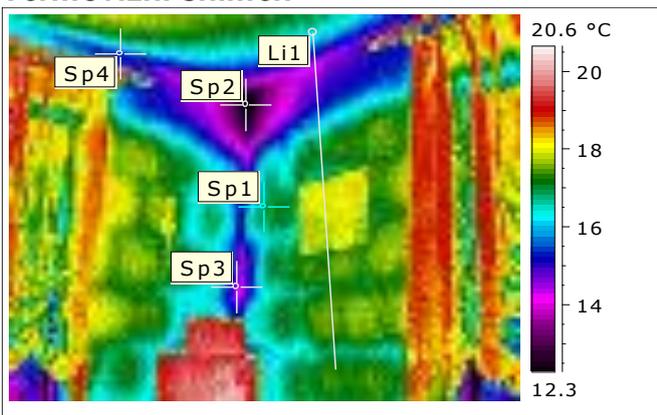
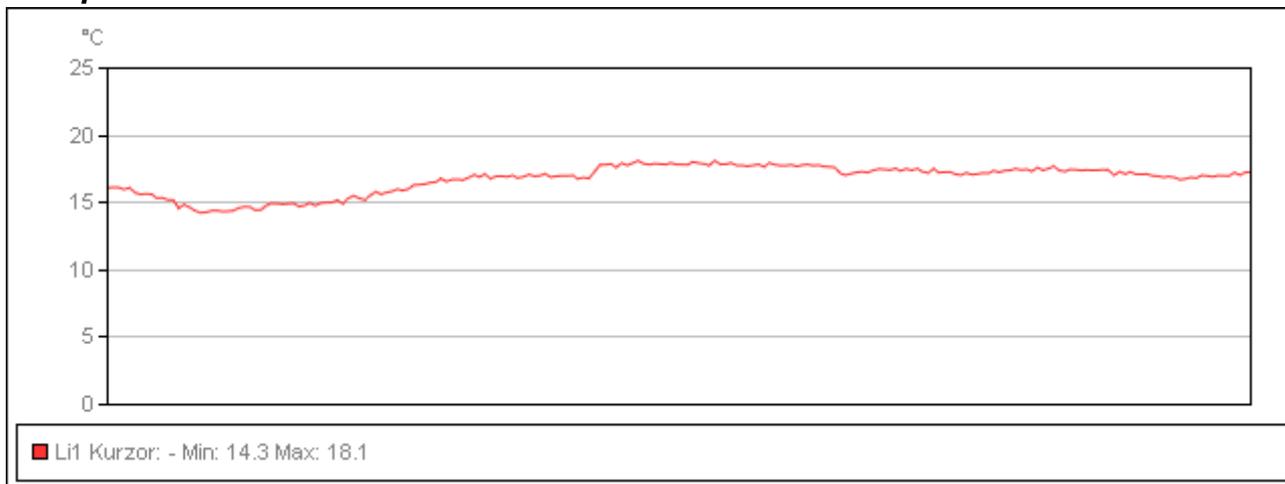
Nízká teplota se projevuje ve věnci stropní konstrukce a ve spárách mezi tvárnici. Na chladných místech hrozí riziko vzniku nebezpečných plísní.

Název	Bytová jednotka Čáslav
Pozice	Byt pod střechou
Stav	Před zateplením
Doporučení	Provést zateplení

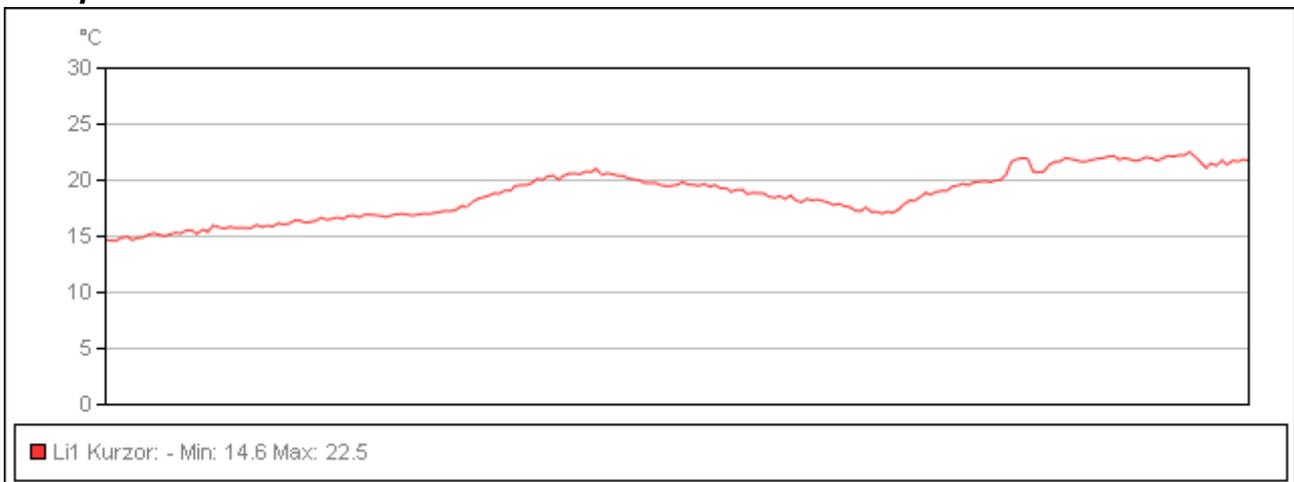
Nízká teplota se projevuje ve věnci stropní konstrukce a ve spárách mezi tvárnici. Na chladných místech hrozí riziko vzniku nebezpečných plísní.

Název	Bytová jednotka Čáslav
Pozice	Byt pod střechou
Stav	Před zateplením
Doporučení	Provést zateplení

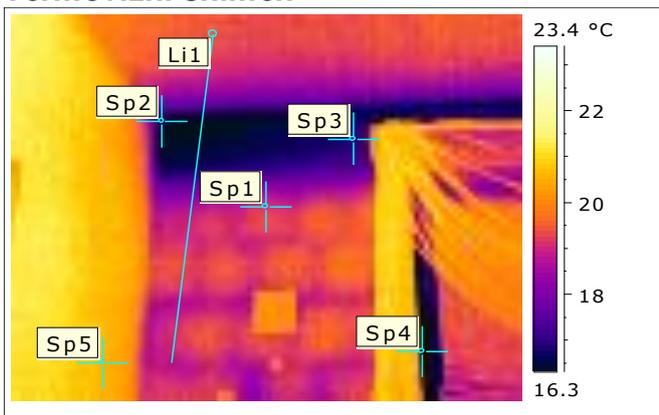
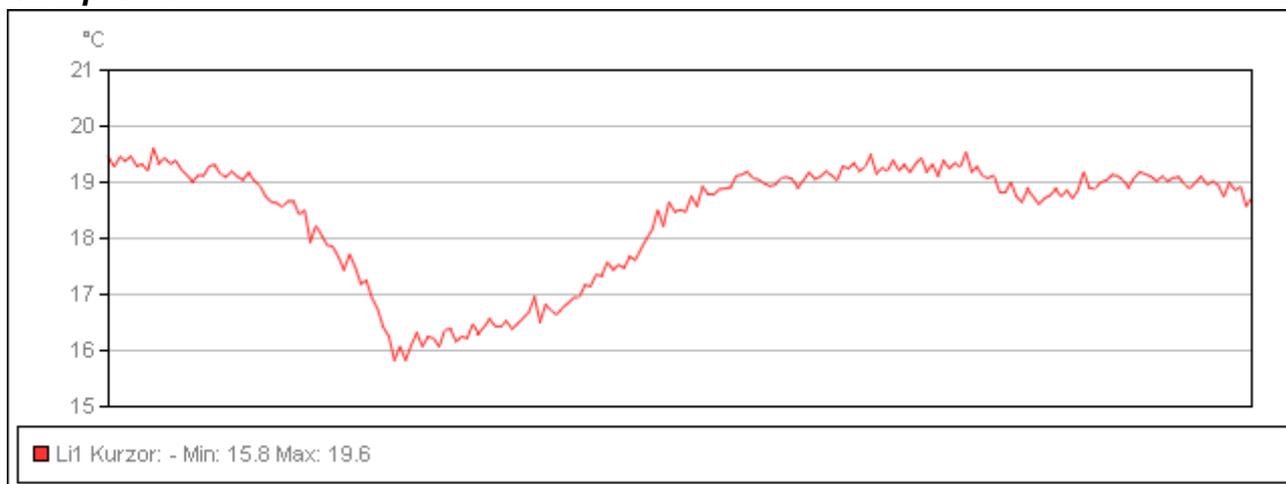
Nízká teplota se projevuje ve věnci stropní konstrukce a ve spárách mezi tvárnici. Na chladných místech hrozí riziko vzniku nebezpečných plísní.

Název	Bytová jednotka Čáslav
Pozice	Byt pod střechou
Stav	Před zateplením
Doporučení	Provést zateplení

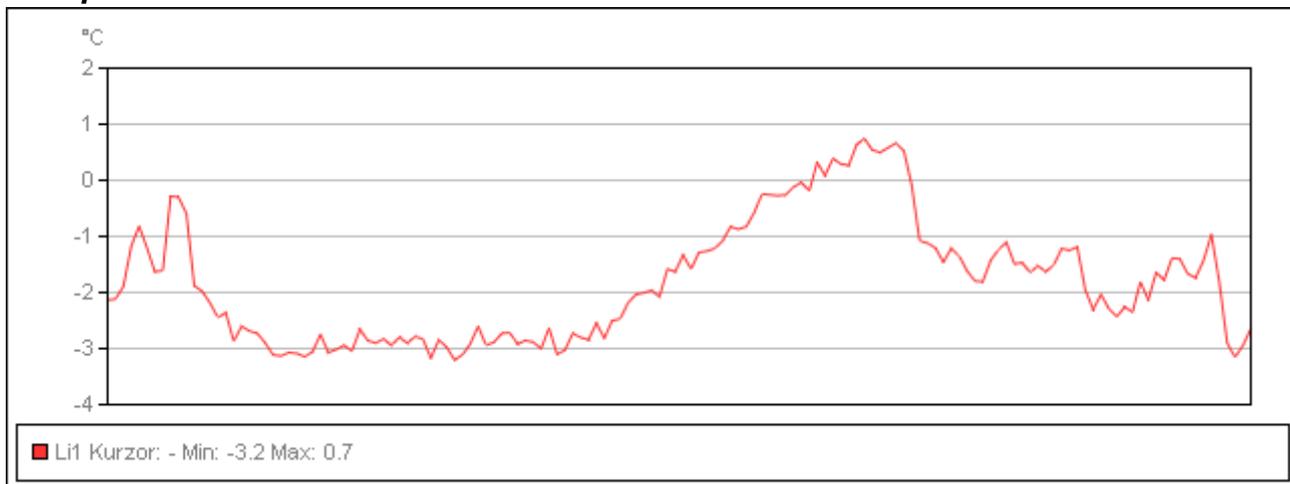
Tepelné úniky podél atiky. V ploše je vcelku v pořádku.

Název	Bytová jednotka Čáslav
Pozice	Střecha
Stav	---
Doporučení	Uvažovat o zateplení komínů a atik

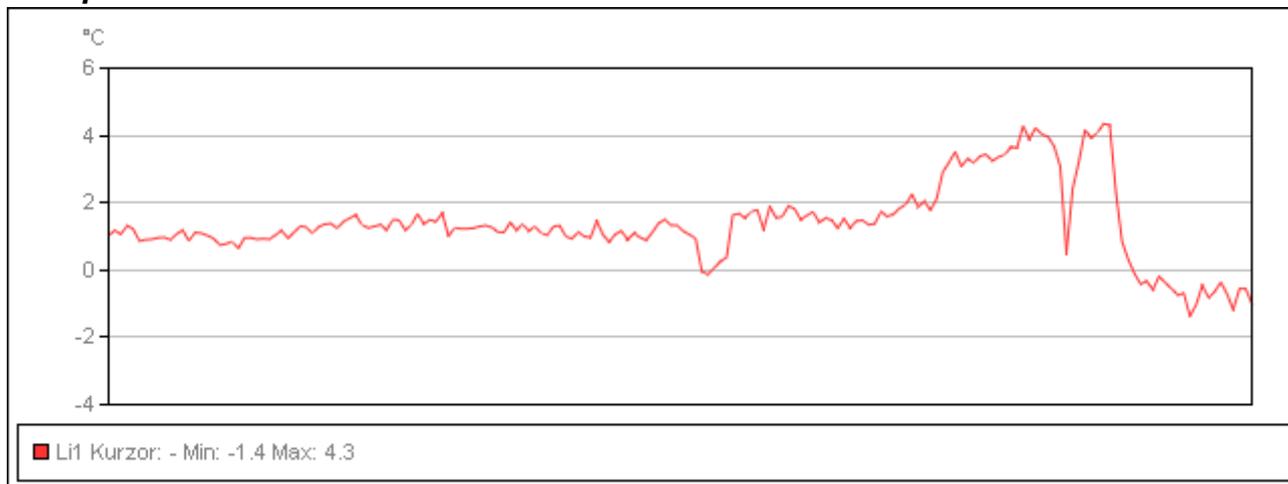
Větší únik tepla komínovým tělesem

Název	Bytová jednotka Čáslav
Pozice	Střecha
Stav	---
Doporučení	Uvažovat o zateplení komínů a atik

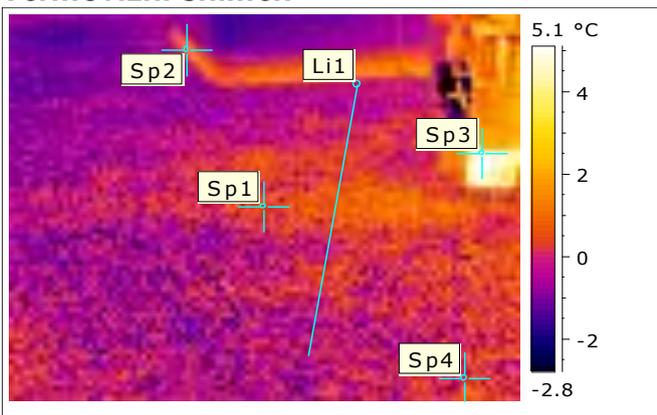
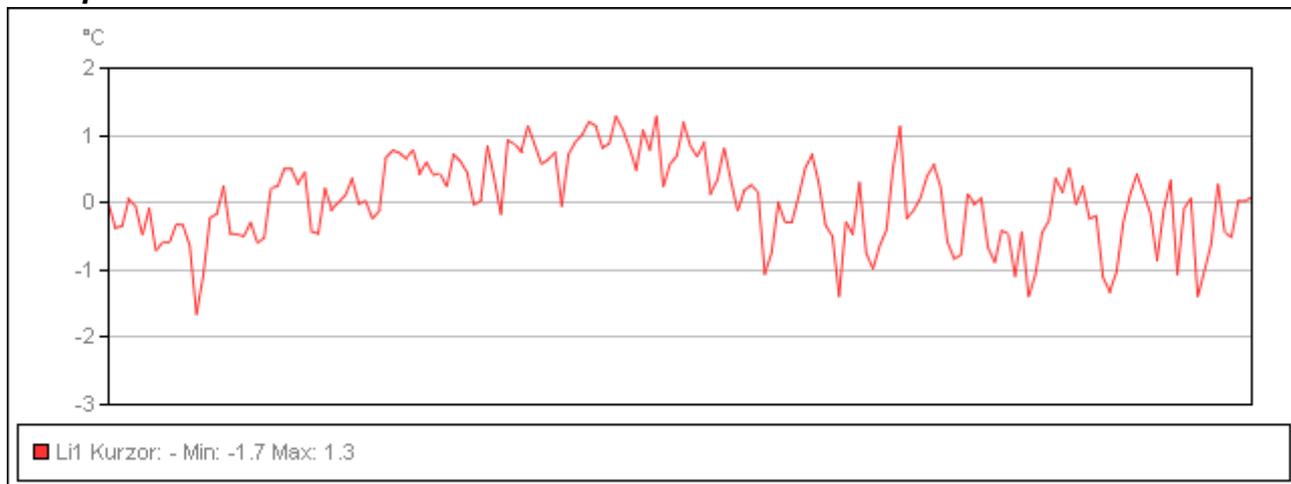
Zvýšený únik tepla atikou a v menší ploše okolo ventilace.

Název	Bytová jednotka Čáslav
Pozice	Střecha
Stav	---
Doporučení	Uvažovat o zateplení komínů a atik
