PROTOKOL O MĚŘENÍ TERMOKAMEROU

Datum měření: 11.3. 2010
Měřeno pro: SVBJ – ul. Filipovská 1674-1676, Čáslav
Měření provedl: Ing. Miroslav Šiler

Venkovní teplota:	-2°C
Vnitřní teplota:	20°C
Rozdíl teplot:	22°C

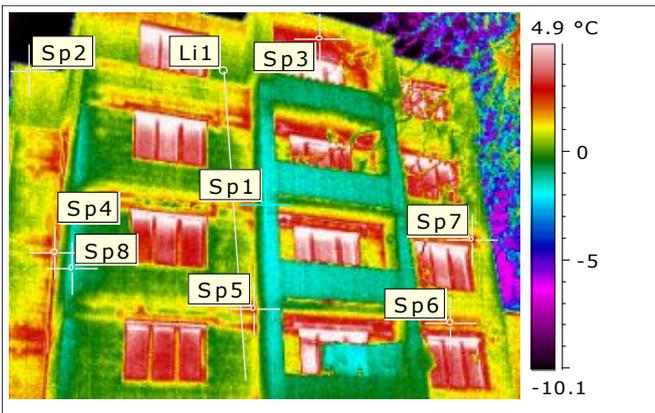
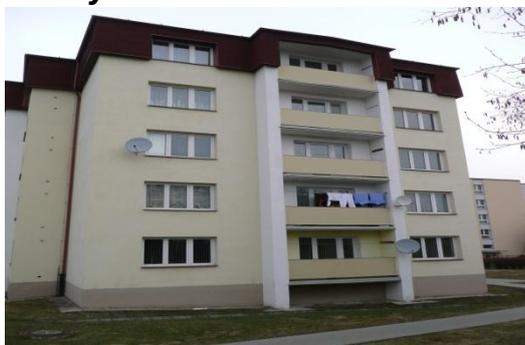
Název	Bytový dům Čáslav
Pozice	Levá boční strana
Stav	Před zateplením
Doporučení	Provést zateplení

Jsou patrné nerovnoměrnosti a velké rozdíly teplot na fasádě – 6,7°C mezi Sp4 a Sp8. Větší úniky jsou především v místech věnců stropní konstrukce, u nadokenních překladů a špaletami u oken. Dále jsou patrné spáry mezi tvárnici.

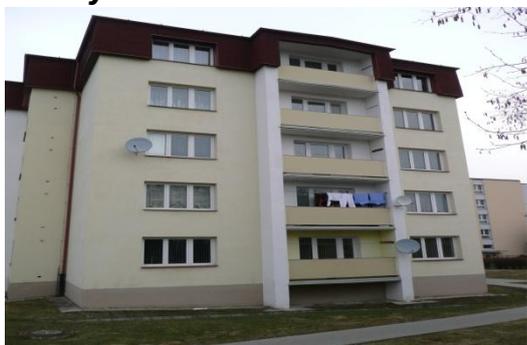
Název	Bytový dům Čáslav
Pozice	Levá boční strana
Stav	Před zateplením
Doporučení	Provést zateplení

Jsou patrné nerovnoměrnosti a velké rozdíly teplot na fasádě. Větší úniky jsou především v místech věnců stropní konstrukce, u nadokenních překladů a špaletami u oken. Dále jsou patrné spáry mezi tvárnici. Výrazně velký únik je zdivem suterénu Sp3 a Sp4.

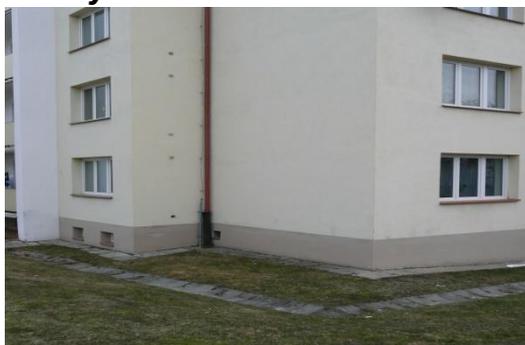
Název	Bytový dům Čáslav
Pozice	Levá boční strana
Stav	Před zateplením
Doporučení	Provést zateplení

Nerovnoměrnosti a velké rozdíly teplot na fasádě. Největší úniky jsou především v místech věnců stropní konstrukce, u nadokenních překladů a špaletami u oken. Dále jsou patrné spáry mezi tvárnicemi

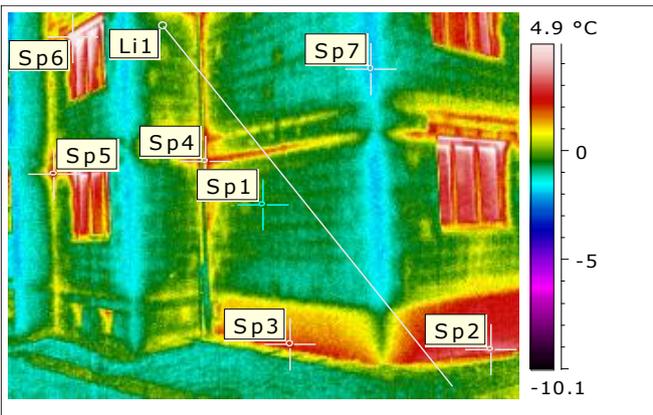
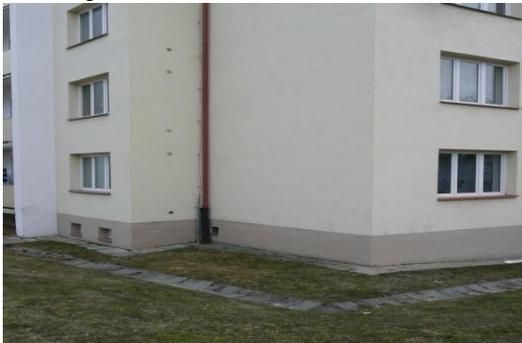
Název	Bytový dům Čáslav
Pozice	Levá boční strana
Stav	Před zateplením
Doporučení	Provést zateplení

Jsou patrné nerovnoměrnosti a velké rozdíly teplot na fasádě. Větší úniky jsou především v místech věnců stropní konstrukce, u nadokenních překladů a špaletami u oken. Jsou patrné spáry mezi tvárnicemi. Výrazně velký únik je zdivem suterénu Sp2 a Sp3 a netěsnými nebo pootevřenými okny Sp6.

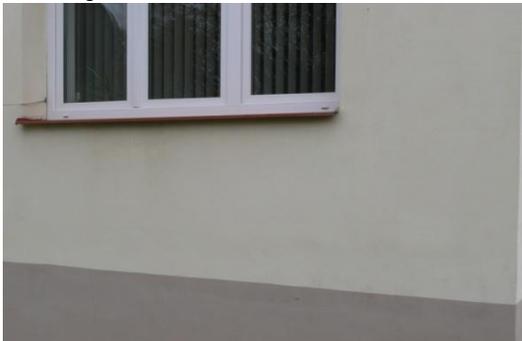
Název	Bytový dům Čáslav
Pozice	Levá boční strana – byt v přízemí
Stav	Před zateplením
Doporučení	Provést zateplení

Nerovnoměrnost teplot na fasádě způsobují spáry ve zdivu, některé tvárnice s horšími izolačními vlastnostmi. Teplejší plocha pod oknem je zřejmě způsobena radiátorem ÚT v interiéru.

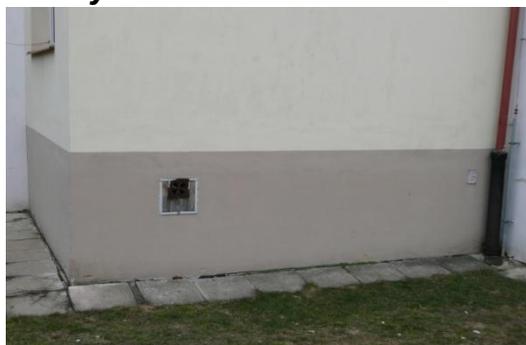
Název	Bytový dům Čáslav
Pozice	Přední vchodová strana
Stav	Před zateplením
Doporučení	Provést zateplení

Na snímku je patrný únik tepla zdívem suterénu Sp4.

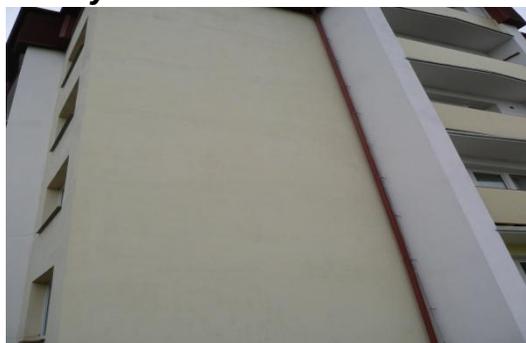
Název	Bytový dům Čáslav
Pozice	Přední vchodová strana
Stav	Před zateplením
Doporučení	Provést zateplení

Vysoké úniky ve věncích stropní konstrukce.

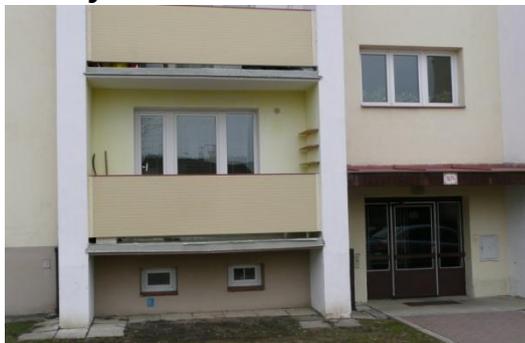
Název	Bytový dům Čáslav
Pozice	Přední vchodová strana
Stav	Před zateplením
Doporučení	Provést zateplení

Úniky nadokenními překlady, nižší izolační vlastnosti zdiva v suterénu

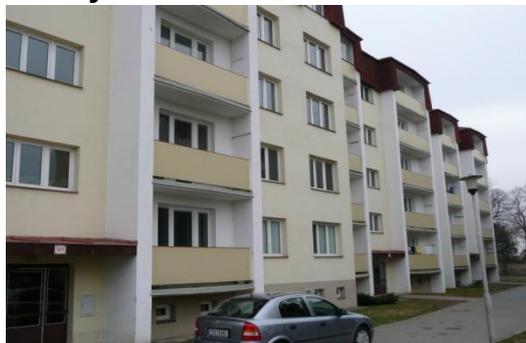
Název	Bytový dům Čáslav
Pozice	Přední vchodová strana
Stav	Před zateplením
Doporučení	Provést zateplení

Problematická místa se opakují

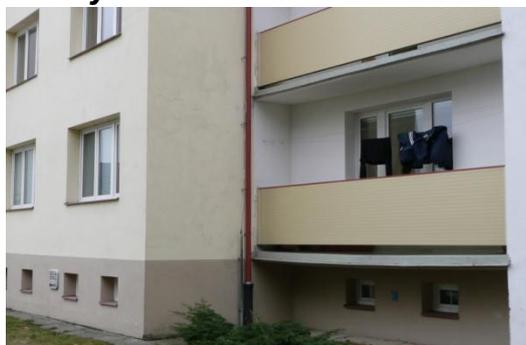
Název	Bytový dům Čáslav
Pozice	Přední vchodová strana
Stav	Před zateplením
Doporučení	Provést zateplení

Problematická místa se opakují

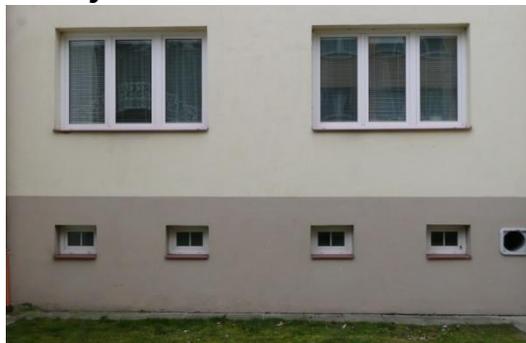
Název	Bytový dům Čáslav
Pozice	Přední vchodová strana
Stav	Před zateplením
Doporučení	Provést zateplení

Problematická místa se opakují

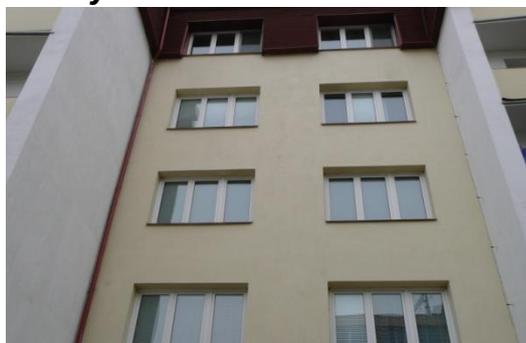
Název	Bytový dům Čáslav
Pozice	Přední vchodová strana
Stav	Před zateplením
Doporučení	Provést zateplení

Problematická místa se opakují

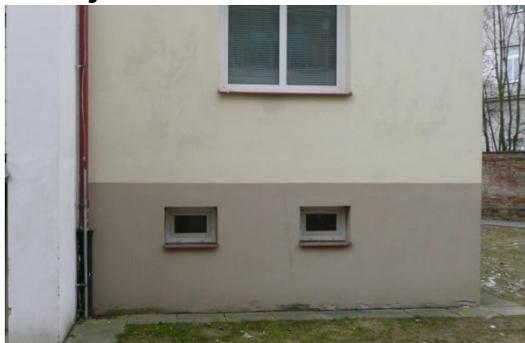
Název	Bytový dům Čáslav
Pozice	Přední vchodová strana
Stav	Před zateplením
Doporučení	Provést zateplení

Problematická místa se opakují

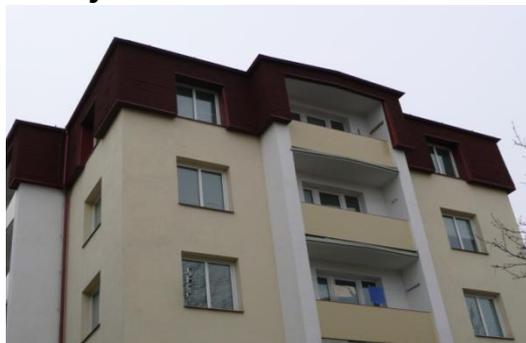
Název	Bytový dům Čáslav
Pozice	Pravá boční strana
Stav	Před zateplením
Doporučení	Provést zateplení

Problematická místa se opakují

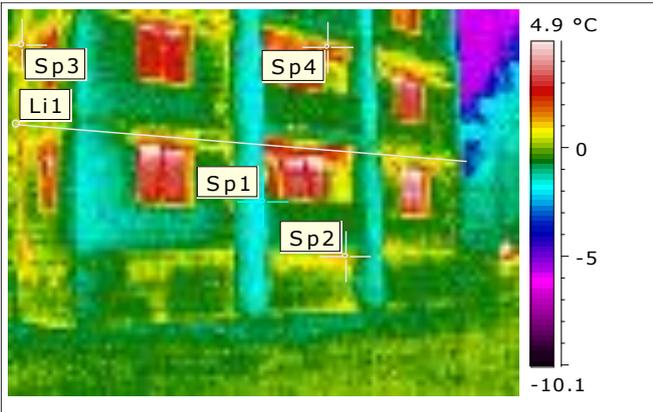
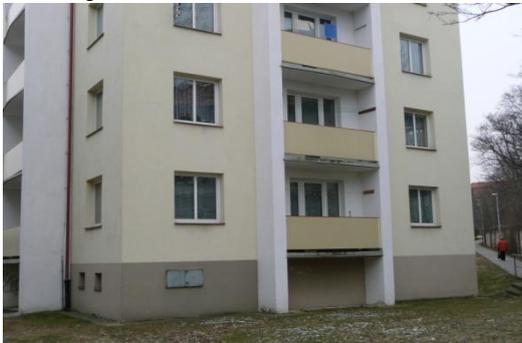
Název	Bytový dům Čáslav
Pozice	Pravá boční strana
Stav	Před zateplením
Doporučení	Provést zateplení

Problematická místa se opakují

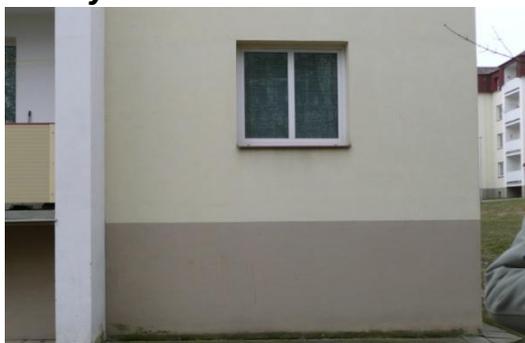
Název	Bytový dům Čáslav
Pozice	Pravá boční strana
Stav	Před zateplením
Doporučení	Provést zateplení

Problematická místa se opakují

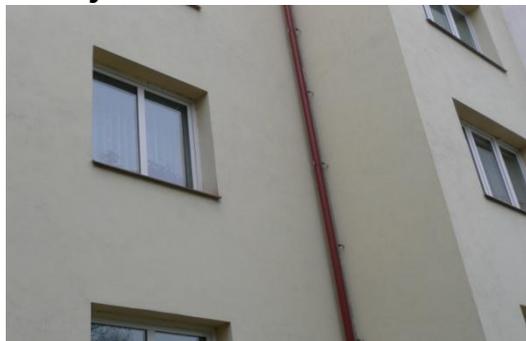
Název	Bytový dům Čáslav
Pozice	Zadní podélná strana
Stav	Před zateplením
Doporučení	Provést zateplení

Problematická místa se opakují

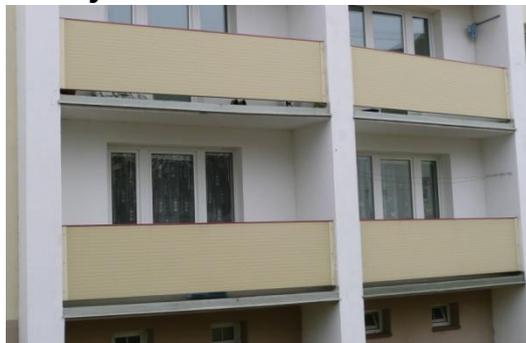
Název	Bytový dům Čáslav
Pozice	Zadní podélná strana
Stav	Před zateplením
Doporučení	Provést zateplení

Problematická místa se opakují

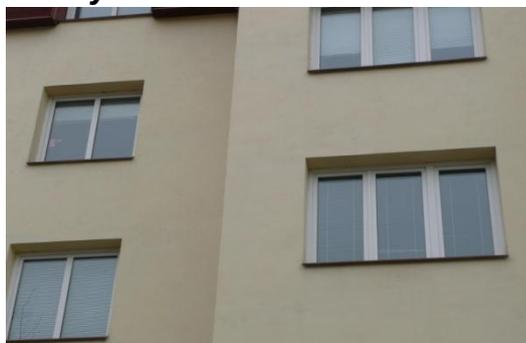
Název	Bytový dům Čáslav
Pozice	Zadní podélná strana
Stav	Před zateplením
Doporučení	Provést zateplení

Problematická místa se opakují

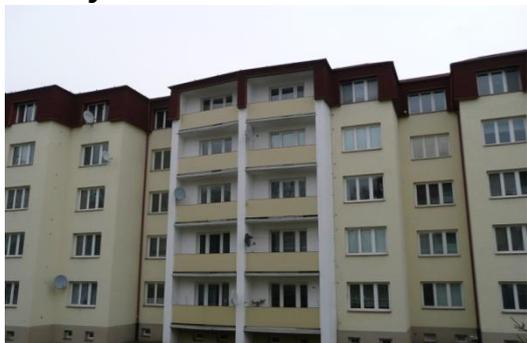
Název	Bytový dům Čáslav
Pozice	Zadní podélná strana
Stav	Před zateplením
Doporučení	Provést zateplení

Problematická místa se opakují

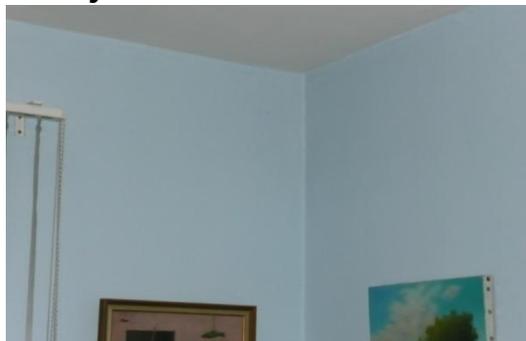
Název	Bytová jednotka Čáslav
Pozice	Byt v přízemí
Stav	Před zateplením
Doporučení	Provést zateplení

Nízká teplota se projevuje ve věnci stropní konstrukce a ve spárách mezi tvárnici. Na chladných místech hrozí riziko vzniku nebezpečných plísní.

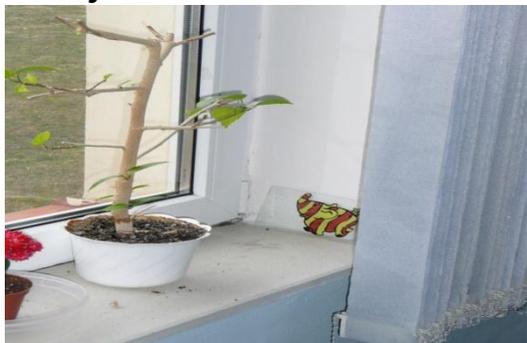
Název	Bytová jednotka Čáslav
Pozice	Byt v přízemí
Stav	Před zateplením
Doporučení	Provést zateplení

Úniky okolo oken - nebezpečně nízká teplota.

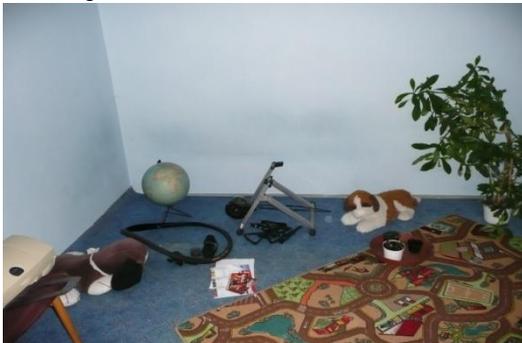
Název	Bytová jednotka Čáslav
Pozice	Byt v přízemí
Stav	Před zateplením
Doporučení	Provést zateplení

Nízká teplota od podlahy, respektive od věnce stropní konstrukce.

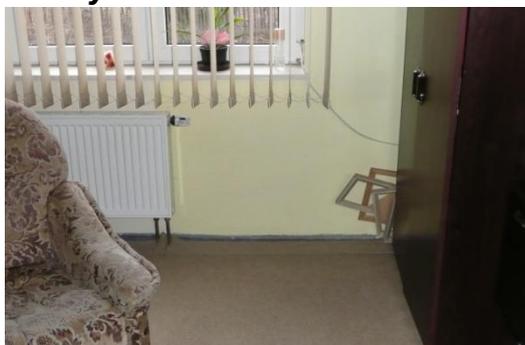
Název	Bytová jednotka Čáslav
Pozice	Byt v přízemí
Stav	Před zateplením
Doporučení	Provést zateplení

Nízká teplota od podlahy, respektive od věnce stropní konstrukce.

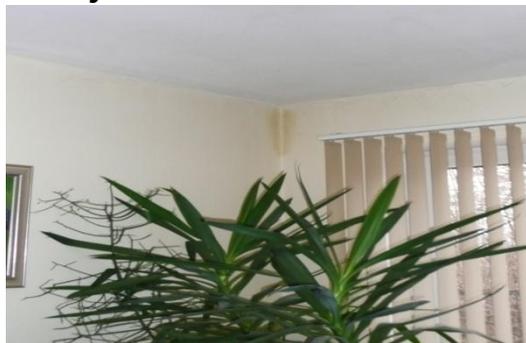
Název	Bytová jednotka Čáslav
Pozice	Byt v přízemí
Stav	Před zateplením
Doporučení	Provést zateplení

Nízká teplota se projevuje ve věnci stropní konstrukce a ve spárách mezi tvárnici. Na chladných místech hrozí riziko vzniku nebezpečných plísní.

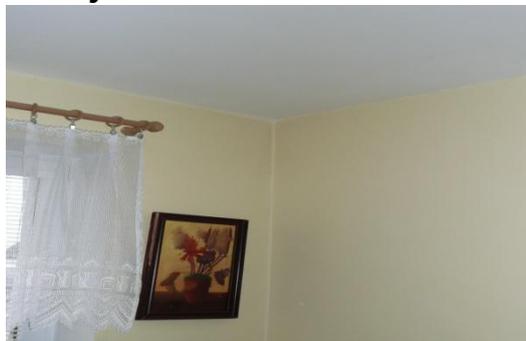
Název	Bytová jednotka Čáslav
Pozice	Byt v přízemí
Stav	Před zateplením
Doporučení	Provést zateplení

Nízká teplota se projevuje ve věnci stropní konstrukce a v nároží. Na chladných místech hrozí riziko vzniku nebezpečných plísni.

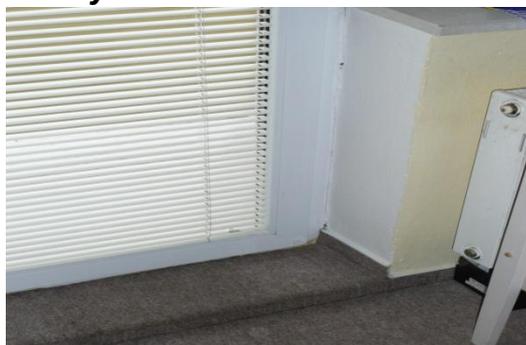
Název	Bytová jednotka Čáslav
Pozice	Byt v přízemí
Stav	Před zateplením
Doporučení	Provést zateplení

Nezateplené špalety se projeví nízkou teplotou v interiéru. Může být i netěsnost dveří.

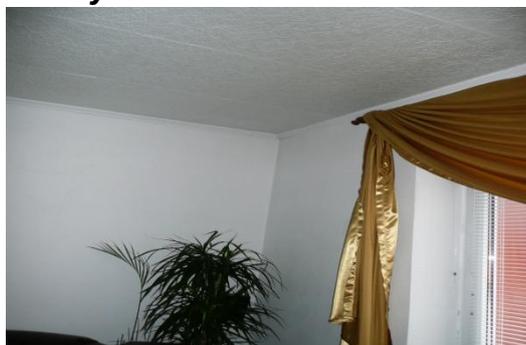
Název	Bytová jednotka Čáslav
Pozice	Byt pod střechou
Stav	Před zateplením
Doporučení	Provést zateplení

Nízká teplota se projevuje ve věnci stropní konstrukce a ve spárách mezi tvárnici. Na chladných místech hrozí riziko vzniku nebezpečných plísní.

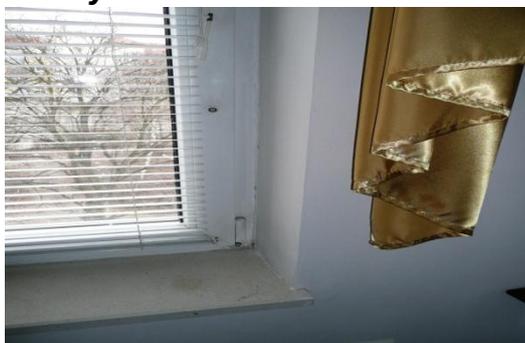
Název	Bytová jednotka Čáslav
Pozice	Byt pod střechou
Stav	Před zateplením
Doporučení	Provést zateplení

Úniky okolo oken – nebezpečná teplota pro vznik plísní.

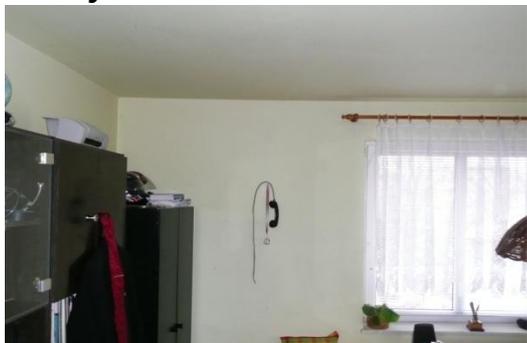
Název	Bytová jednotka Čáslav
Pozice	Byt pod střechou
Stav	Před zateplením
Doporučení	Provést zateplení

Nízká teplota se projevuje ve věnci stropní konstrukce a ve spárách mezi tvárnici. Na chladných místech hrozí riziko vzniku nebezpečných plísní.

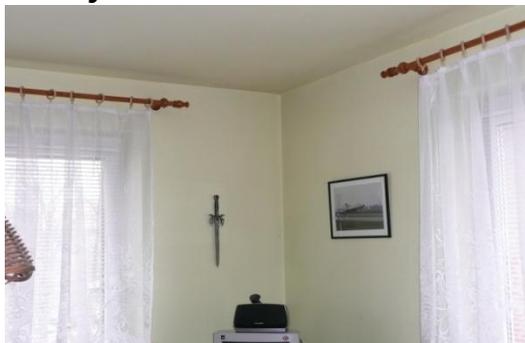
Název	Bytová jednotka Čáslav
Pozice	Byt pod střechou
Stav	Před zateplením
Doporučení	Provést zateplení

Nízká teplota se projevuje ve věnci stropní konstrukce a ve spárách mezi tvárnici. Na chladných místech hrozí riziko vzniku nebezpečných plísní.

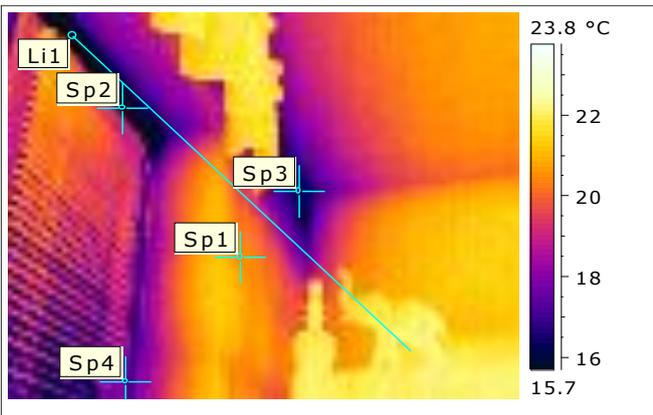
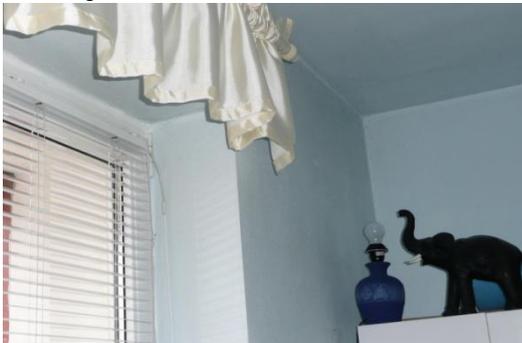
Název	Bytová jednotka Čáslav
Pozice	Byt pod střechou
Stav	Před zateplením
Doporučení	Provést zateplení

Nízká teplota se projevuje ve věnci stropní konstrukce a ve spárách mezi tvárnici. Na chladných místech hrozí riziko vzniku nebezpečných plísní.

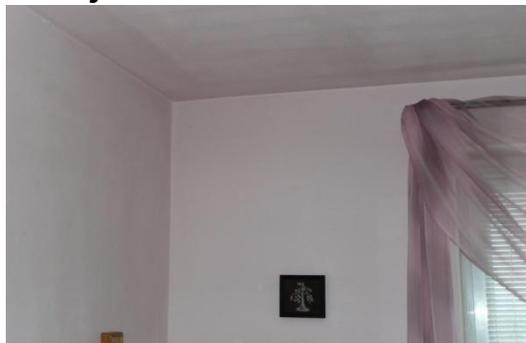
Název	Bytová jednotka Čáslav
Pozice	Byt pod střechou
Stav	Před zateplením
Doporučení	Provést zateplení

Nízká teplota se projevuje ve věnci stropní konstrukce a ve spárách mezi tvárnici. Na chladných místech hrozí riziko vzniku nebezpečných plísní.

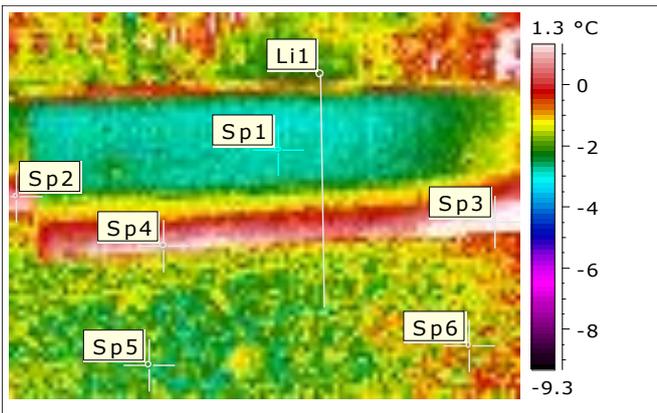
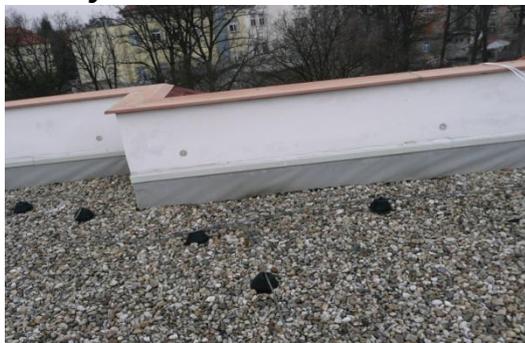
Název	Bytová jednotka Čáslav
Pozice	Střecha
Stav	---
Doporučení	Uvažovat o zateplení komínů a atik

Tepelné úniky podél atiky. V ploše je vcelku v pořádku.

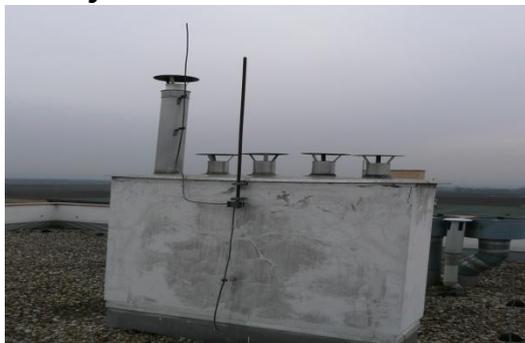
Větší únik tepla komínovým tělesem

Název	Bytová jednotka Čáslav
Pozice	Střecha
Stav	---
Doporučení	Uvažovat o zateplení komínů a atik

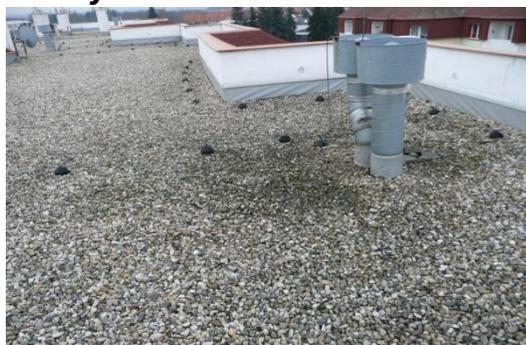
Zvýšený únik tepla atikou a v menší ploše okolo ventilace.

Název	Bytová jednotka Čáslav
Pozice	Střecha
Stav	---
Doporučení	Uvažovat o zateplení komínů a atik

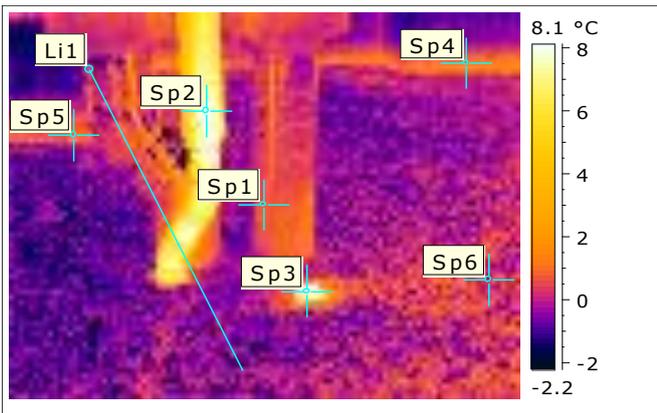
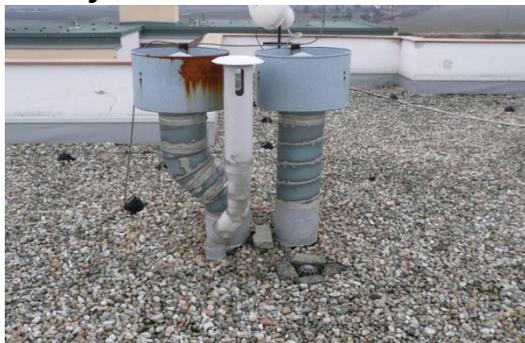
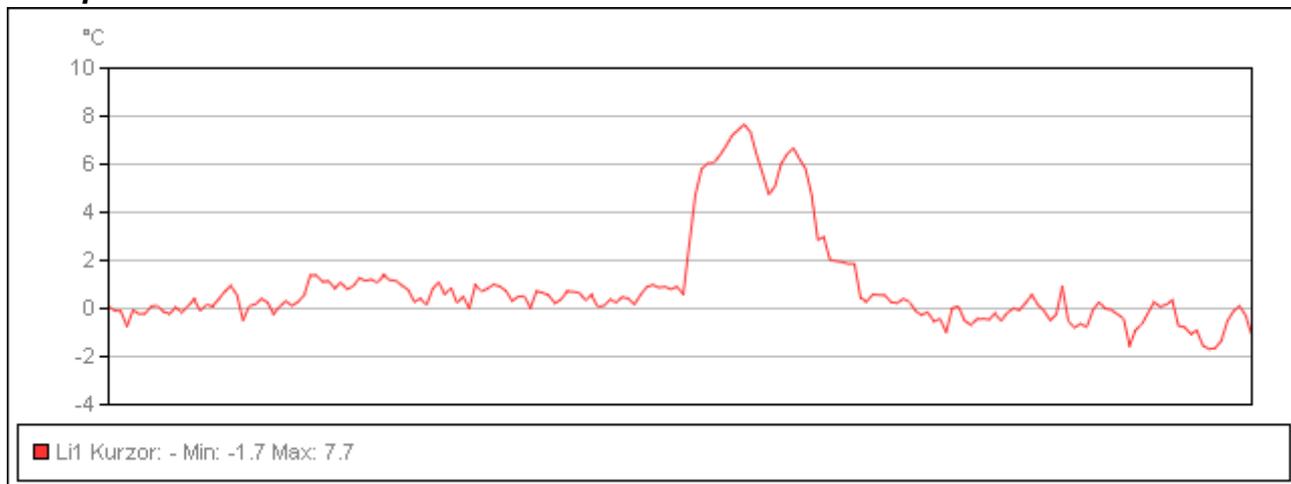
Sp1 Teplota	0.6 °C
Sp2 Teplota	8.0 °C
Sp3 Teplota	11.4 °C
Sp4 Teplota	1.8 °C
Sp5 Teplota	1.4 °C
Sp6 Teplota	-0.1 °C
Li1 Max. Teplota	7.5 °C
Li1 Min. Teplota	-1.9 °C

Úniky ventilací jsou vcelku v normálu, plocha bez zjevných anomálií.

Název	Bytová jednotka Čáslav
Pozice	Střecha
Stav	---
Doporučení	Uvažovat o zateplení komínů a atik

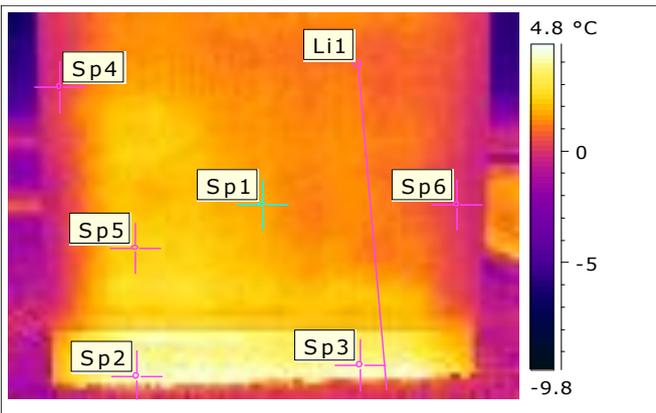
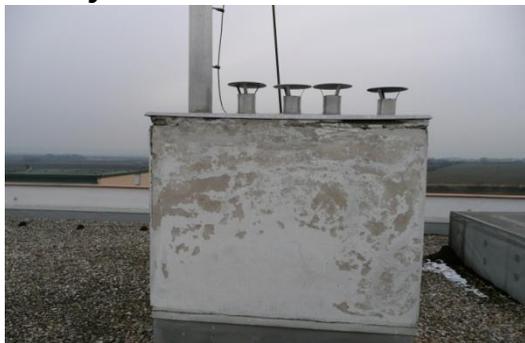
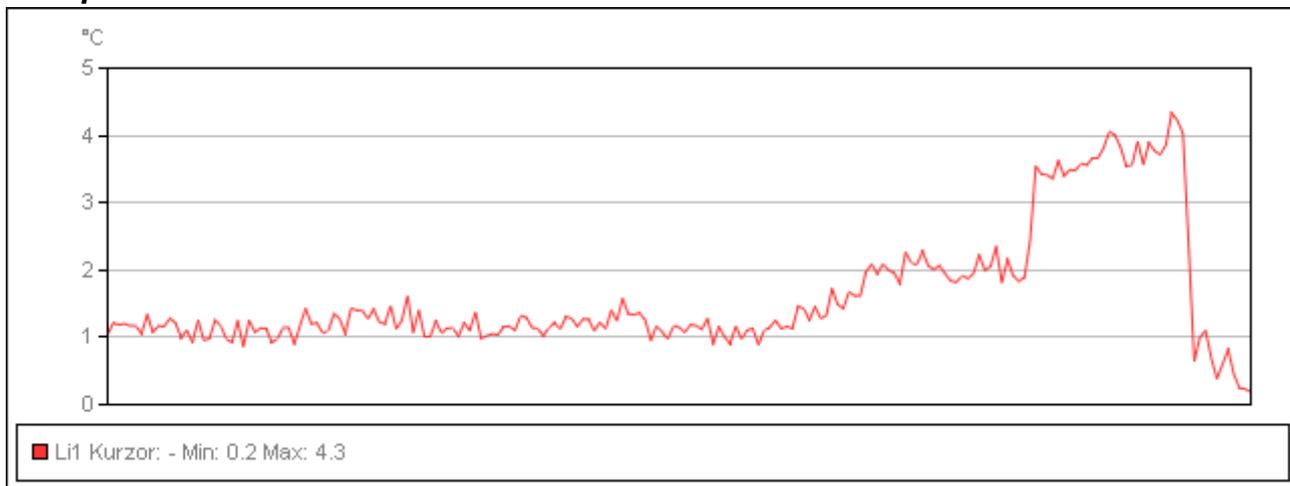
Sp1 Teplota	1.8 °C
Sp2 Teplota	5.2 °C
Sp3 Teplota	4.5 °C
Sp4 Teplota	0.1 °C
Sp5 Teplota	2.3 °C
Sp6 Teplota	0.0 °C
Li1 Max. Teplota	4.3 °C
Li1 Min. Teplota	0.2 °C

Větší únik zdívem komínu.

Název	Bytová jednotka Čáslav
Pozice	Střecha
Stav	---
Doporučení	Uvažovat o zateplení komínů a atik

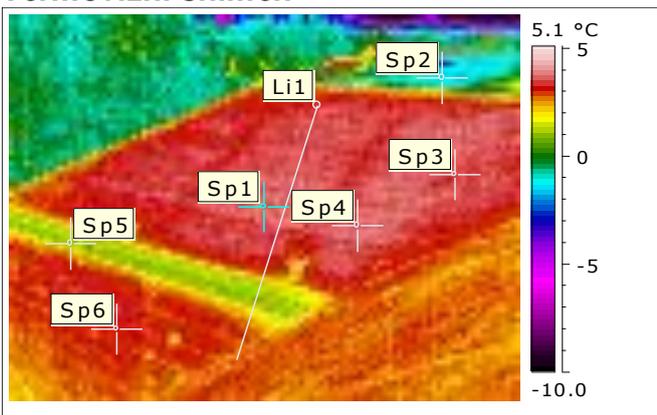
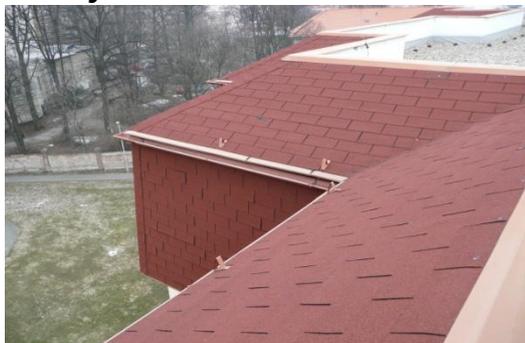
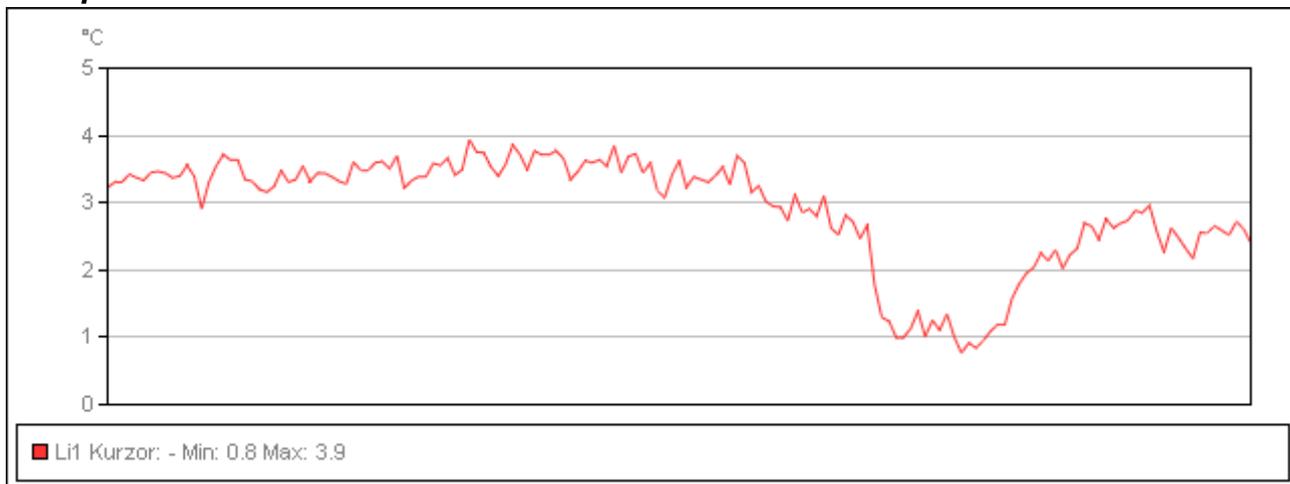
Sp1 Teplota	3.7 °C
Sp2 Teplota	-1.7 °C
Sp3 Teplota	3.4 °C
Sp4 Teplota	4.0 °C
Sp5 Teplota	1.0 °C
Sp6 Teplota	3.1 °C
Li1 Max. Teplota	3.9 °C
Li1 Min. Teplota	0.8 °C

Úniky tepla pod nezateplenou střešní dřevěnou nástavbou.

Název	Bytová jednotka Čáslav
Pozice	Střecha
Stav	---
Doporučení	Uvažovat o zateplení
